4. Analisi del contesto

4.1. Paesaggio culturale: territorio, ambiente ed agricoltura

4.2. Assetto del territorio e sicurezza

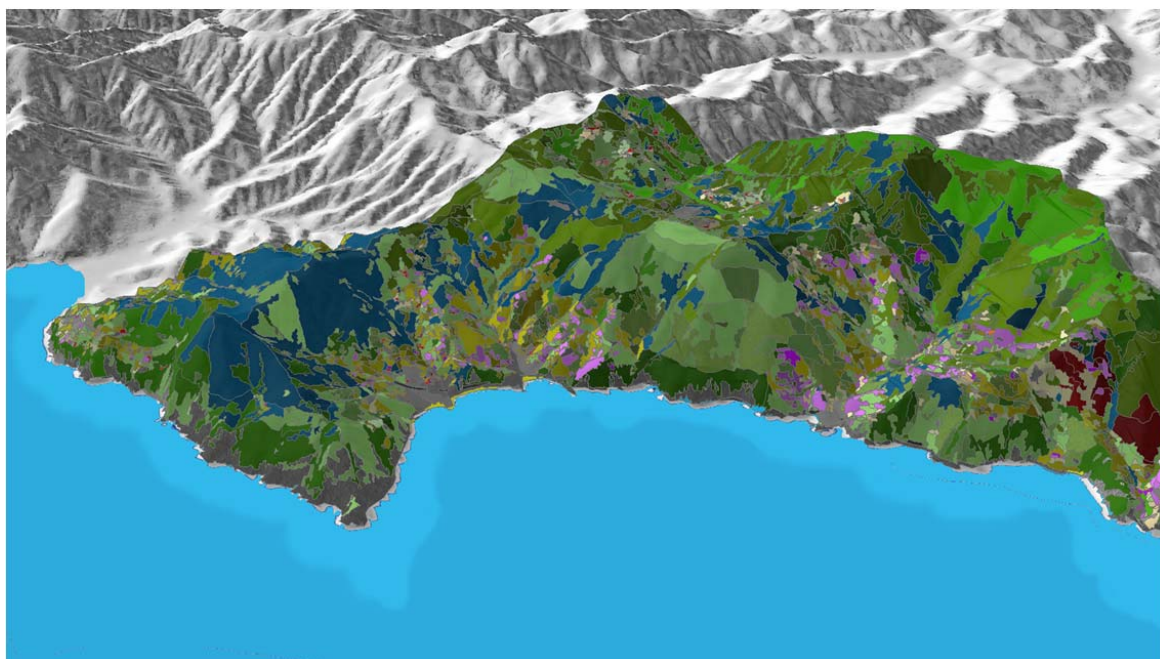
Figura 13: Modello 3d del territorio compreso tra Punta Mesco, Monterosso e Vernazza. Le colture agrarie si concentrano intorno all'abitato raggiungendo quasi il crinale. Le aree boscate occupano quasi interamente il promontorio del Mesco, la fascia costiera e le zone di crinale mentre la fascia a mezzacosta fra Monterosso e Vernazza è costituita per lo più da terrazzamenti invasi da vegetazione arbustiva ed arborea (Spin-off Horizons)

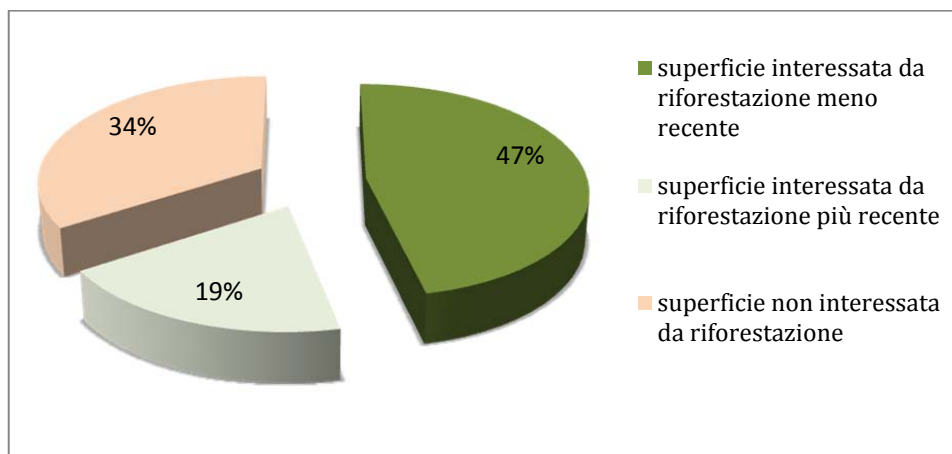
Figura 14: Grafico relativo alla dinamica della forestazione che ha coinvolto i terrazzamenti (Spin-off Horizons)

Sono state realizzate inoltre delle analisi più specifiche sui terrazzamenti e più in particolare su quelle aree agricole che appaiono come terrazzate al 1973. Dai risultati di questo approfondimento (Figura

14), si nota come il 66% circa dei terrazzamenti individuati per il 1973 sia stato oggetto di riforestazione, di cui una parte consistente avvenuta negli ultimi anni.

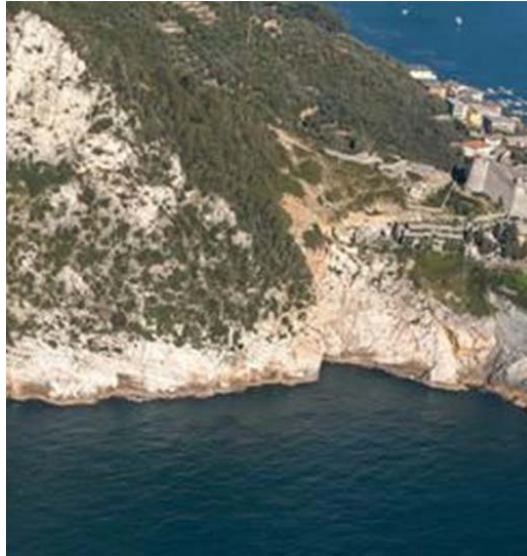
Le zone a calcare risultano modellate con muri a secco solo nelle parti con pendenza meno elevata e la scarsa qualità dei suoli ne vincola fortemente l'uso e la tipologia dei prodotti ricavabili.

Figura 20: Scogliere di Porto Venere (Calcare)

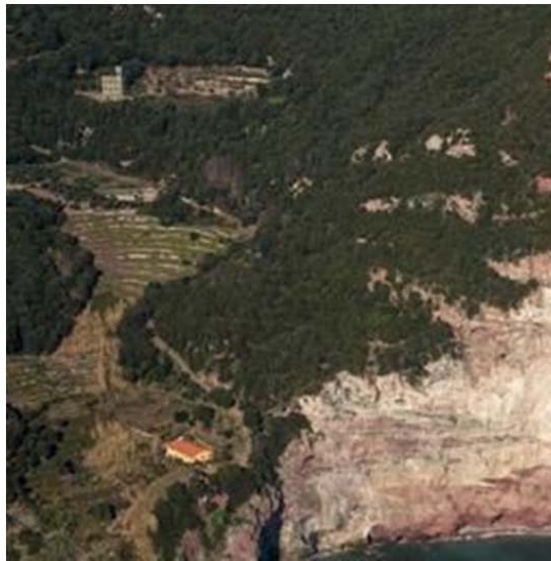
Dove affiorano invece le rocce di tipo arenaceo per poter utilizzare i terreni sono stati sviluppati i muri a secco che modellano il versante in alcuni tratti dal crinale fino a quota mare. I terreni sono stati sfruttati principalmente per la coltura della vite.

Figura 21: Zona di contatto con rocce arenacee terrazzate

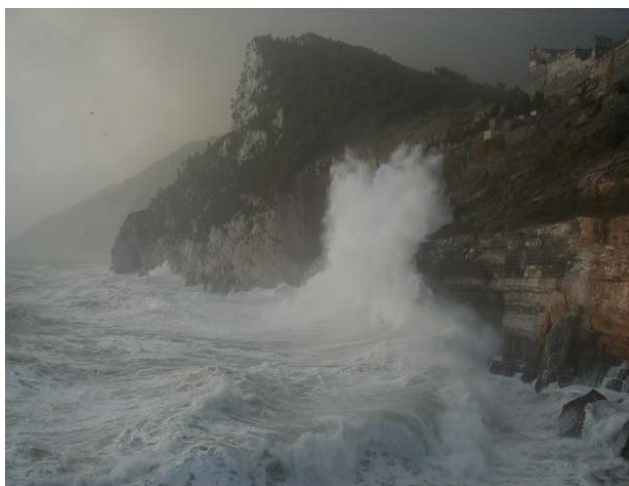
Risulta intensa anche l'azione erosiva sviluppata dal mare prevalentemente per venti da libeccio e scirocco che erodono al piede i versanti stessi.

Figura 23: Mareggiata a Porto Venere

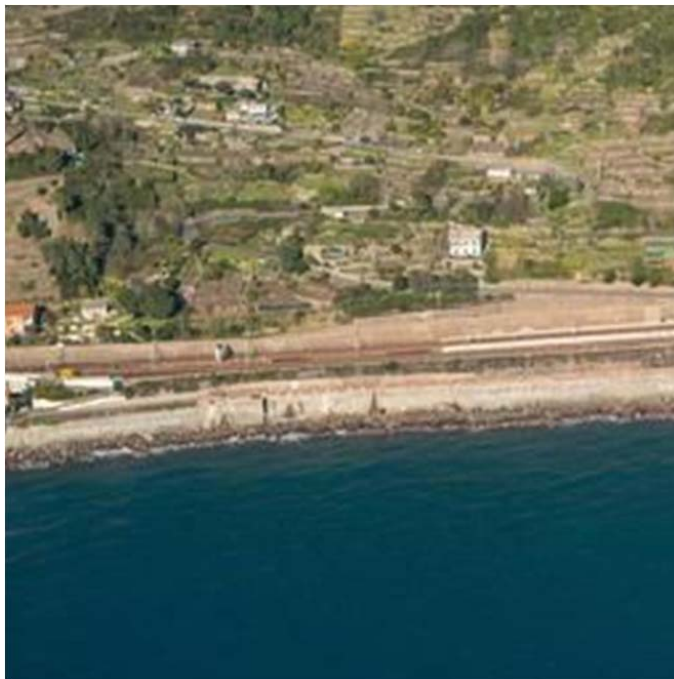
La linea ferroviaria e le opere fatte a protezione della stessa in alcuni tratti ha contenuto l'erosione stessa anche se in alcuni tratti si è arrivati all'abbandono con spostamento della linea a monte. La

manca di manutenzione alle opere di difesa dal mare ha comportato la mobilitazione di masse ingenti sui versanti.

Figura 24: Zona di Corniglia, muraglione della Ferrovia sul mare
