Località sopralluogo	data
2	Isola del Tino	23.10.2019
	Elementi esaminati: resti archeologici; terrazzamenti; strutture militari; faro

Località sopralluogo	data
3	Riccò del Golfo della Spezia	04.12.2019
	Elementi esaminati: edifici ed insediamenti religiosi; relazioni percettive e funzionali tra elementi del paesaggio

Località sopralluogo	data
4	Buffer zone proposta - porzione interna (Beverino, Pignone, Riccò del Golfo)	30.01.2020
	Elementi esaminati: documentazione di ricerche "sul campo" su elementi caratterizzanti dei percorsi (maestà, tipologie di superfici di calpestio); tecniche tradizionali di produzione degli elementi litici; permanenza e simboli dei valori del sacro

Località sopralluogo	data
<b>5</b>	Riccò del Golfo	19.02.2020
	Elementi esaminati: caratteristiche sentieri con fondo naturale e acciottolati; insediamenti lungo i principali percorsi; testimonianze archeologiche

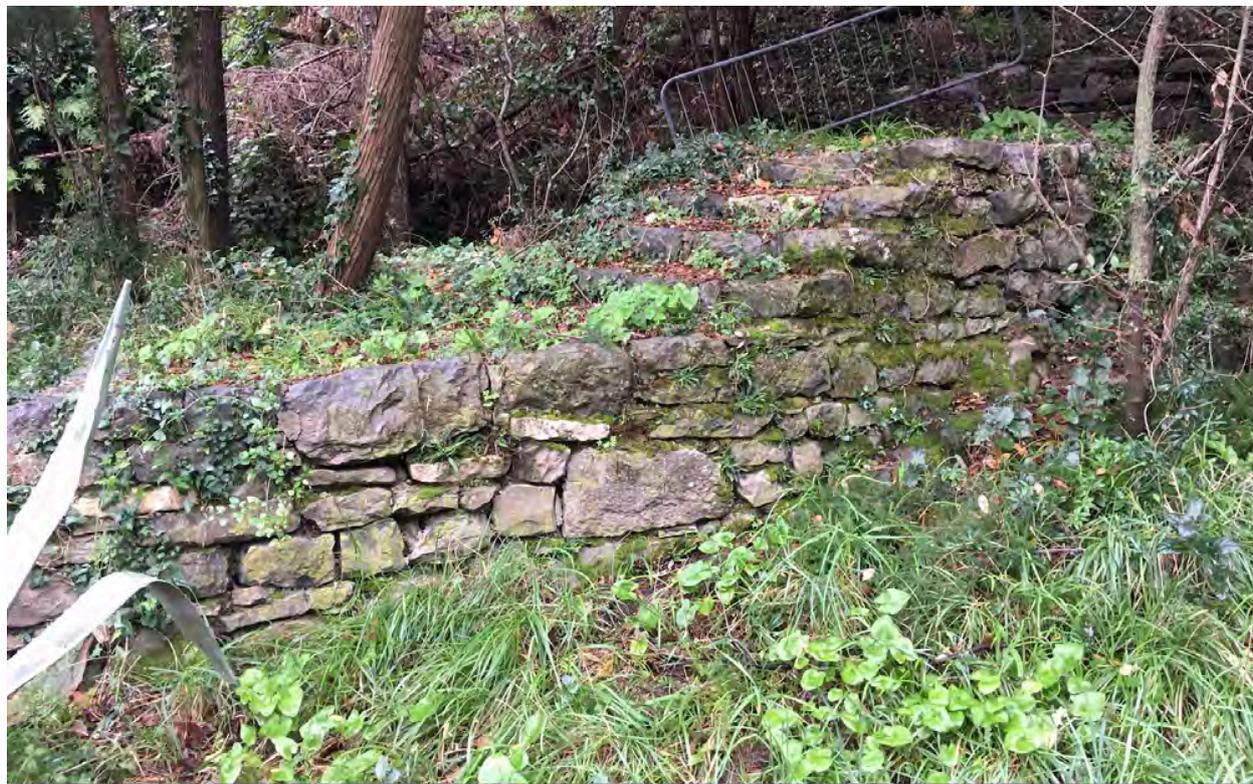
Foto 3. Muri a secco sull'isola del Tino

Sull'isola sono presenti terrazzamenti sostenuti da **muri a secco** realizzati con diverse tipologie costruttive e probabilmente risalenti ad epoche diverse. I terrazzamenti si trovano nel versante meno acclive, ossia quello rivolto verso l'isola Palmaria; dal confronto con la cartografia storica, costituita dai rilievi di epoca napoleonica, si rileva che una parte cospicua di queste strutture è andata perduta. Non si ha più traccia di alcun tipo di coltivazione.

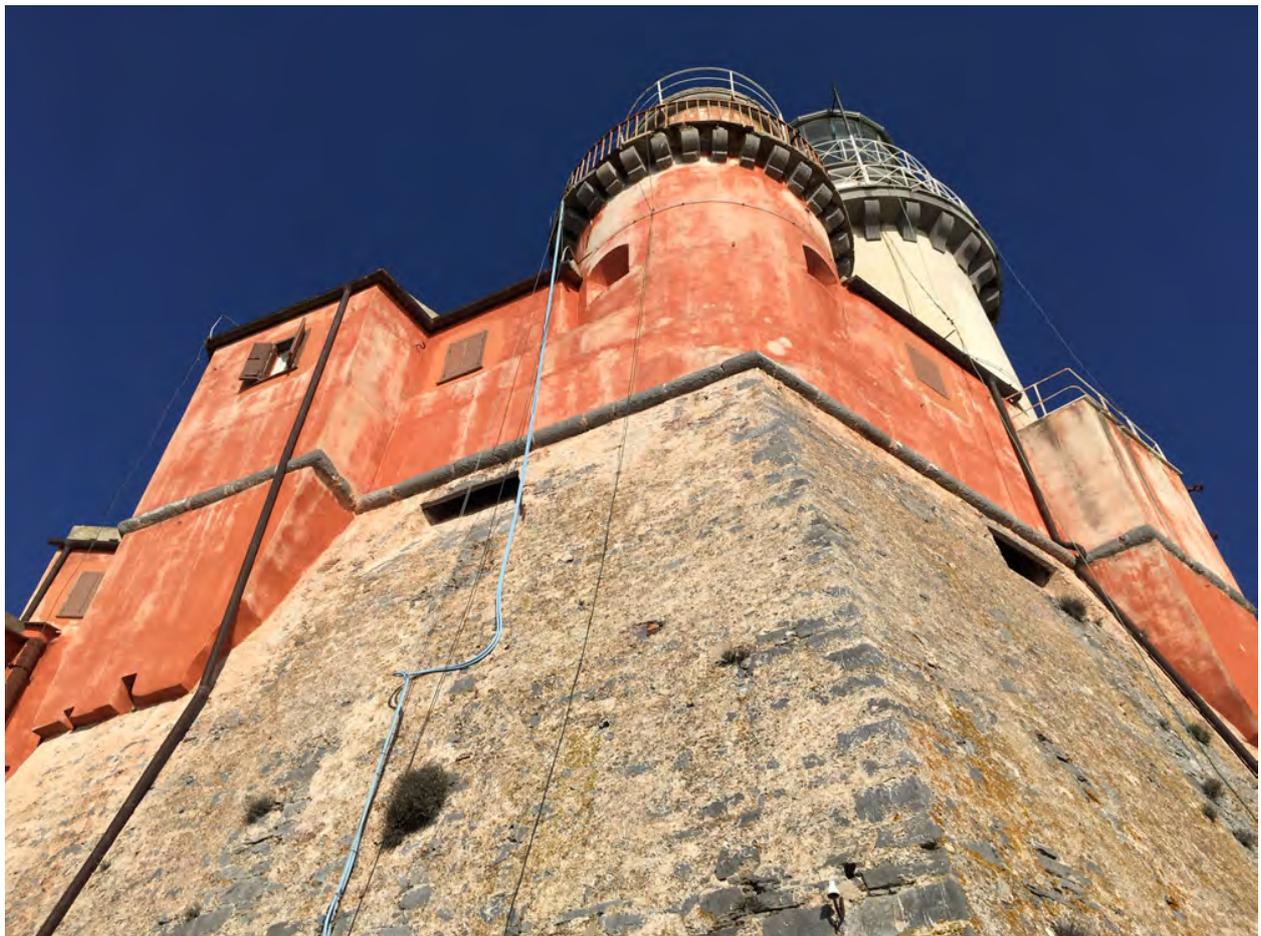
Foto 4. Complesso monumentale dell'edificio del faro

Nel complesso monumentale dell'edificio del faro (4) sono inglobate diverse fasi edilizie, a partire dal nucleo originario di una torre a pianta esagonale, probabilmente databile ai primi del XVII secolo. L'organismo architettonico ha quindi subito vari ampliamenti e rimaneggiamenti.

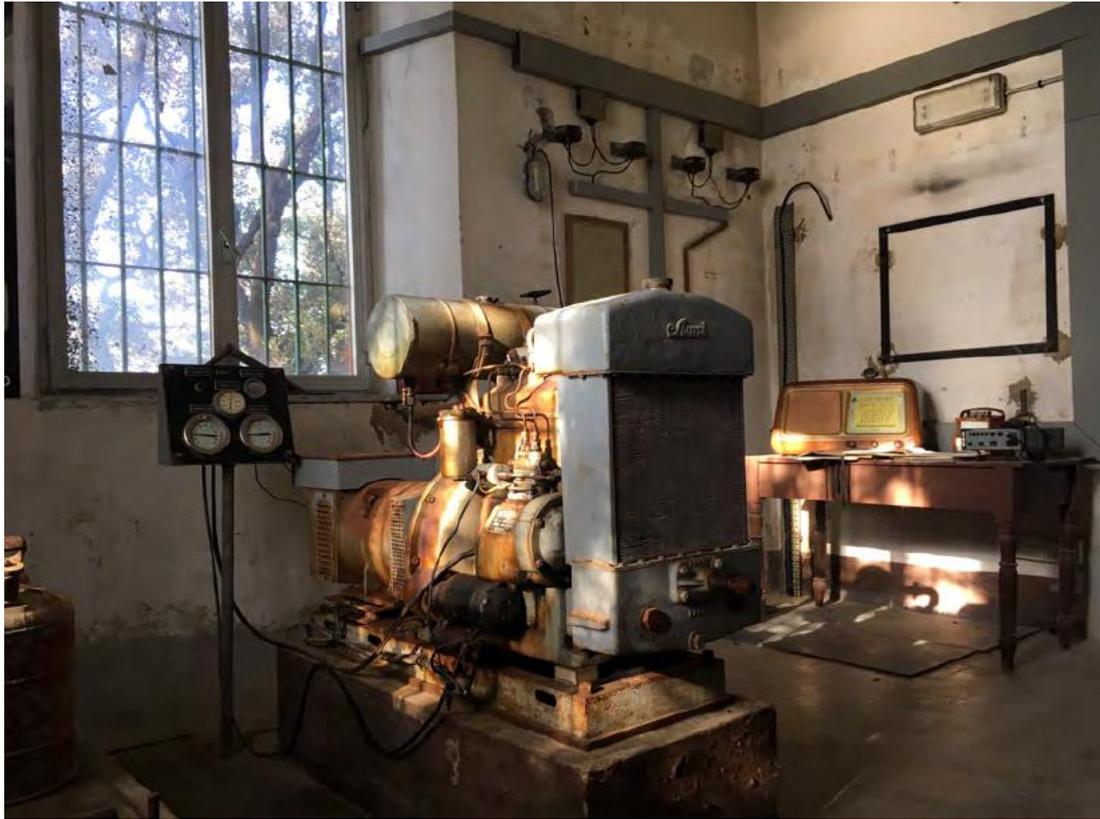
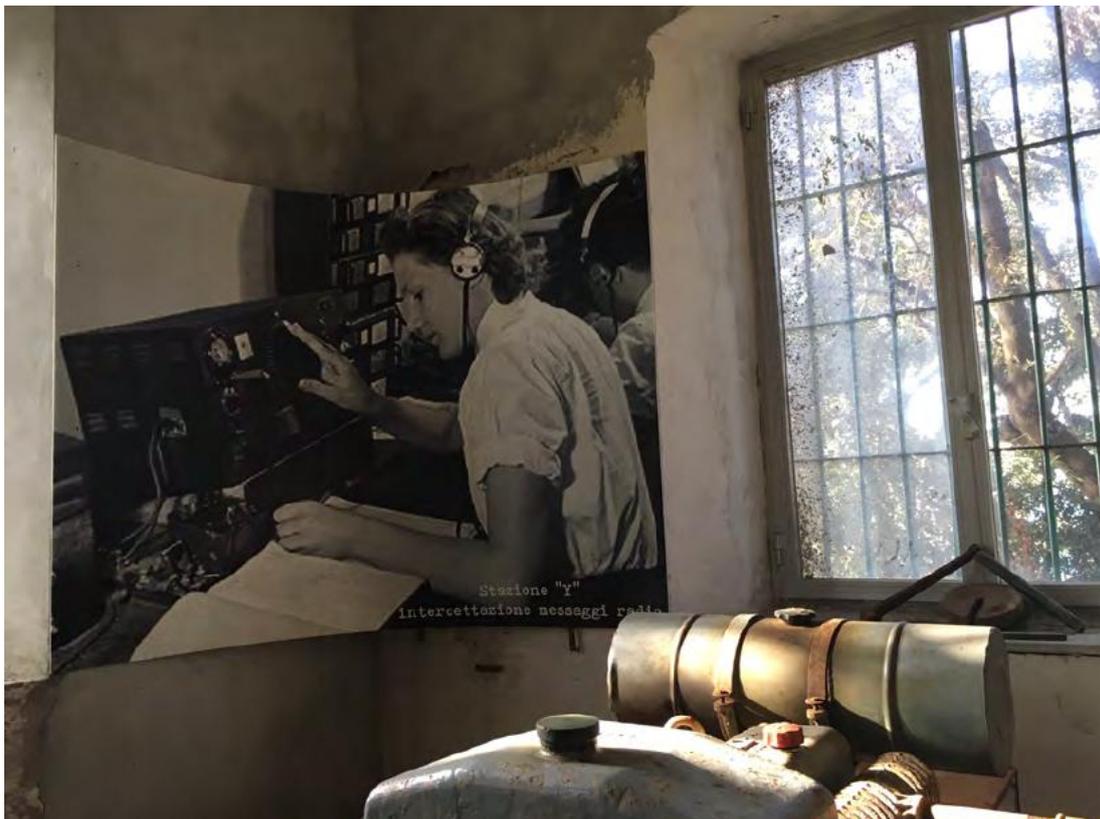
Foto 5 e 6. Allestimento temporaneo all'interno dell'edificio del faro (3) realizzato in occasione di un'apertura speciale del sito. E' stato illustrato il funzionamento di apparati storici per le telecomunicazioni militari

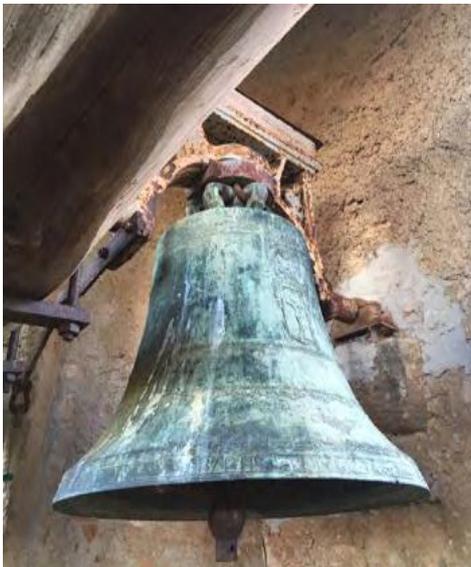
4. Campana del Santuario dell'Agostina

Il Santuario è in **posizione isolata** rispetto agli insediamenti storici ed attuali. La **funzionalità della campana**, che costituisce un elemento cospicuo nelle "attrezzature" del Santuario, non è quindi riferibile ad una comunità "urbana" ma rappresentava un "mezzo di segnalazione" destinato ad un'area ampia, probabilmente corrispondente a quella da cui il complesso è visibile.

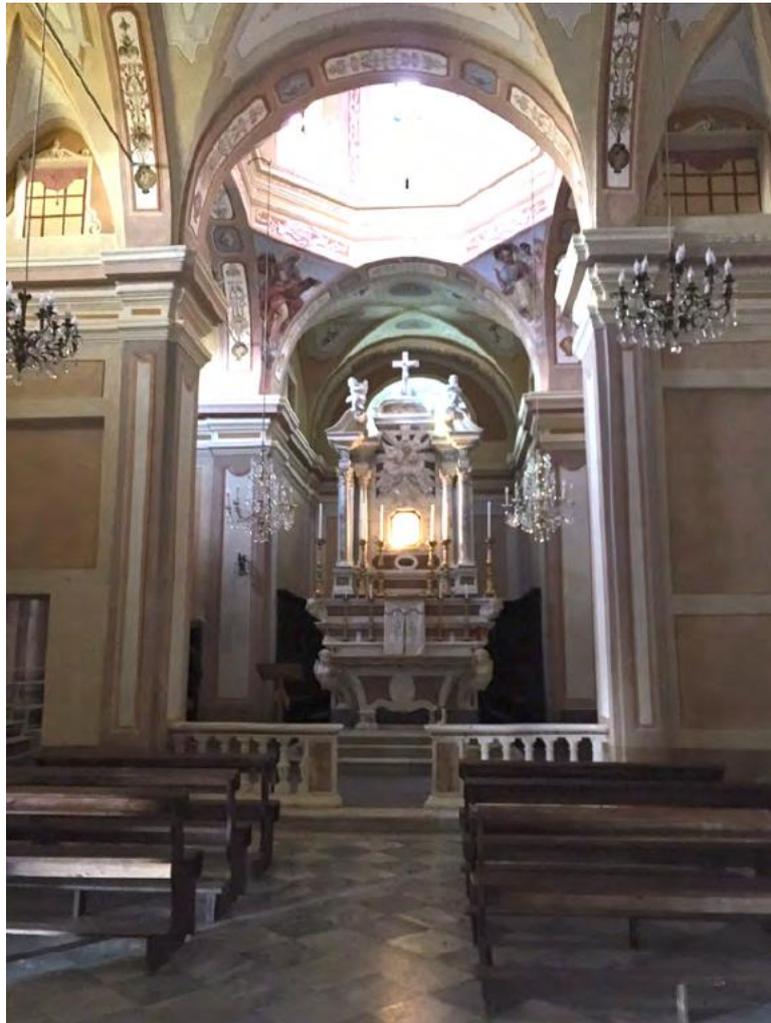
5. Interno del Santuario di Nostra Signora dell'Agostina

Dal punto di vista stilistico, l'**impianto architettonico** e l'**apparato decorativo** della chiesa dell'Agostina sono strettamente assimilabili a quello di **analoghi e coevi edifici religiosi nelle Cinque Terre**. L'icona venerata nel Santuario è una piccola figura di fattura popolare dipinta su legno del secolo XVI.

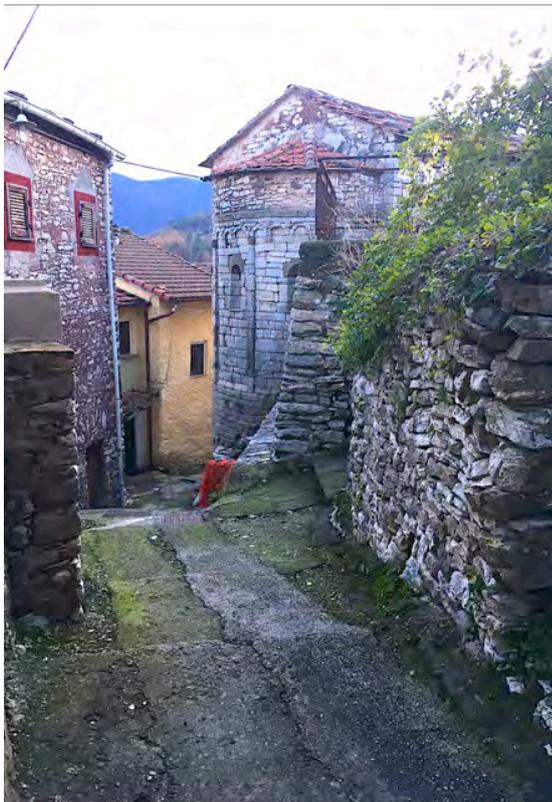
Il borgo di Ponzò, indicato in planimetria con il numero **3**, offre nella chiesa di San Bartolomeo un esempio di edificio religioso dalle caratteristiche peculiari. L'inusuale conformazione dell'edificio ed il rapporto della struttura con il substrato roccioso affiorante suggeriscono la prevalenza di originarie motivazioni simboliche e di **ascolto del *genius loci*** rispetto alla funzionalità della costruzione. Ponzò si configura come un **insediamento fortificato**, da mettersi in relazione formale e funzionale con Carpena (vedi scheda del sopralluogo 4).

7. Abside della chiesa di San Bartolomeo

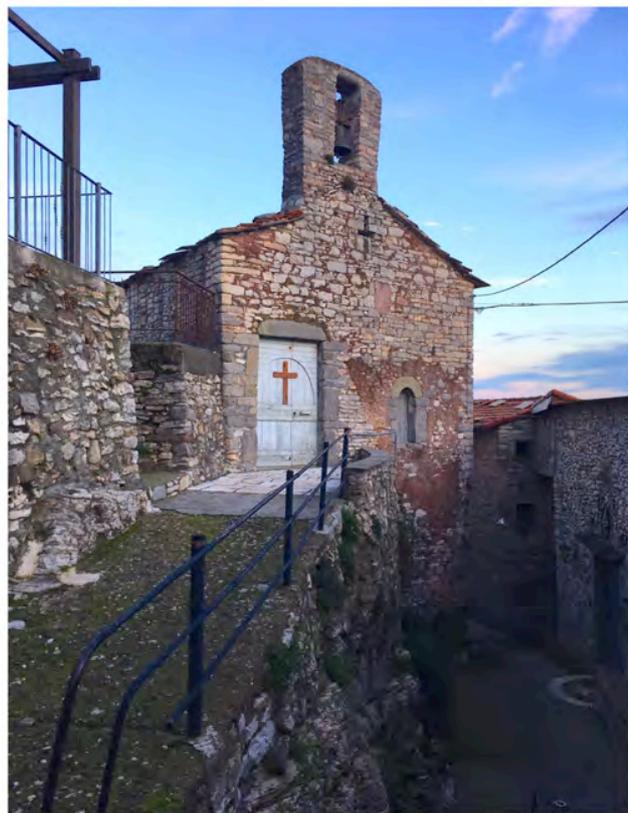
8. Facciata della chiesa di San Bartolomeo

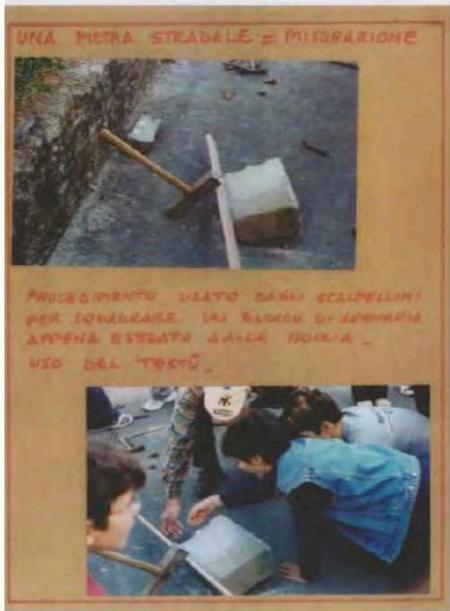
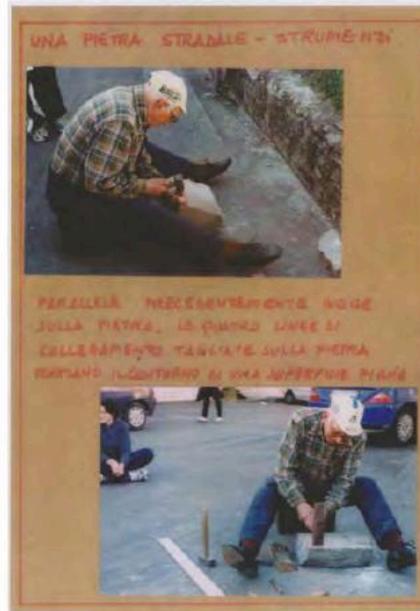
# COME NASCE UNA PIETRA STRADALE

Immagini dal materiale didattico "L'arenaria, la pietra specchio di vita", elaborato da Piera Ughetto

L'altro argomento trattato sono le ricerche compiute dalle scuole locali per la raccolta di **testimonianze dirette** sulle **attività artigianali** dedicate alla **lavorazione della pietra**; a questo scopo, gli allievi hanno intervistato **anziani maestri** e hanno documentato le loro tecniche con fotografie ed annotazioni. Sono stati inoltre studiati gli **attrezzi** impiegati dai maestri e il loro uso.

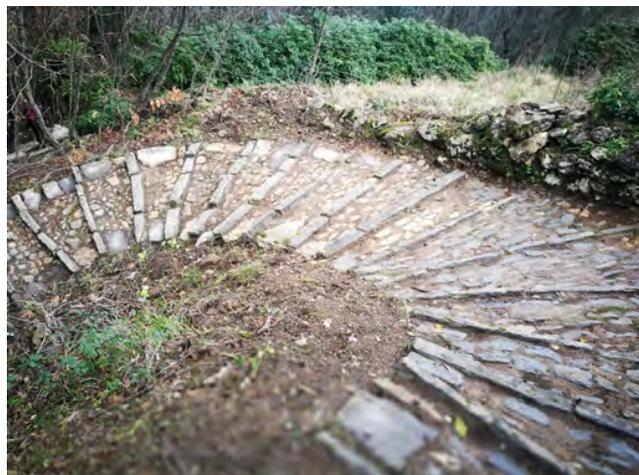
Attualmente i tratti con fondo acciottolato sono in buone condizioni, anche grazie a recenti **interventi di manutenzione**, compiuti con il reimpiego di materiale locale e nel rispetto delle forme esistenti *ab antiquo*. Nella ripresa fotografica a lato, si osserva una soluzione costruttivamente "sostanziosa", costituita da un tornante, ossia una curva che forma quasi una semi-circonferenza per il superamento di un dislivello.

1. tornante lungo il sentiero con fondo acciottolato

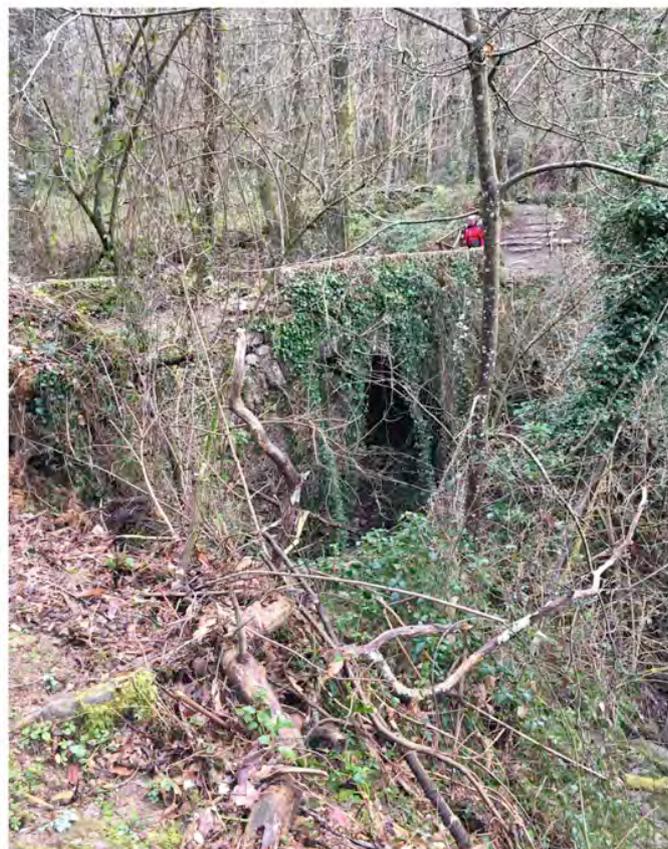
2. Ponticello ad arco in pietra lungo il sentiero 569

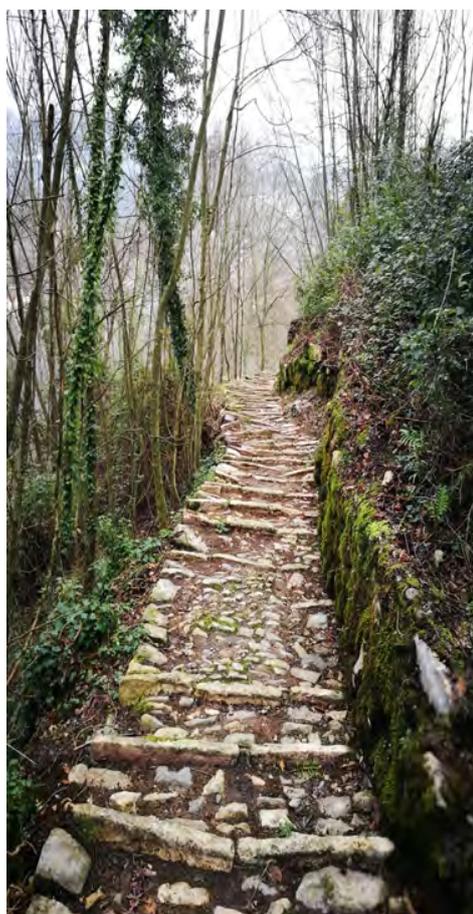
3. Percorso acciottolato

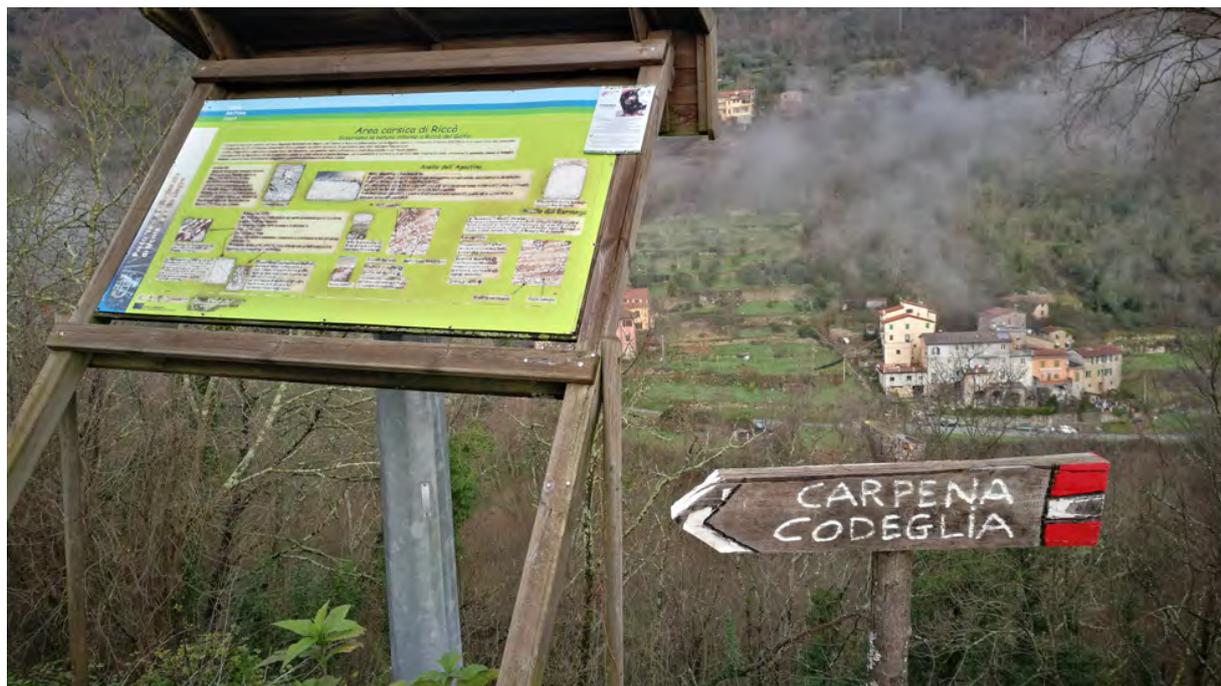
4. Segnaletica nei pressi del borgo di Castè; qui si evidenzia la necessità di manutenzione di alcuni cartelli

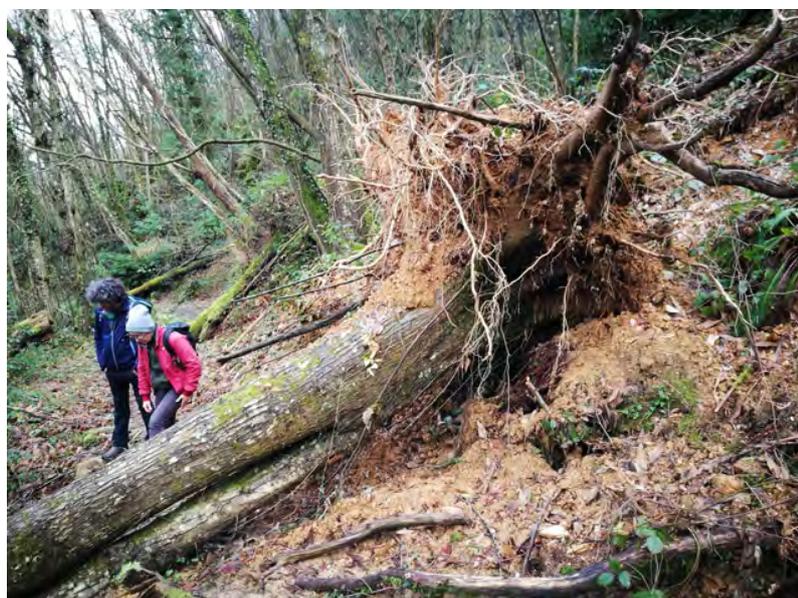
Nel tratto del percorso 566, dotato di fondo naturale in terra, si riscontravano al momento del sopralluogo **numerosi alberi caduti, talvolta** con parziale o totale ostruzione del tracciato.

**L'eradicazione di alberi** nella zona esaminata non è ascrivibile, se non occasionalmente, a fenomeni atmosferici eccezionali, ma dipende principalmente dall'**abbandono delle cure del bosco**, nel quale si stanno affermando dinamiche tipiche dell'assetto naturale. Tale fenomeno può quindi essere interpretato come un indicatore della necessità di manutenzione boschiva.

5. Albero eradicato con parziale ostruzione del sentiero 566

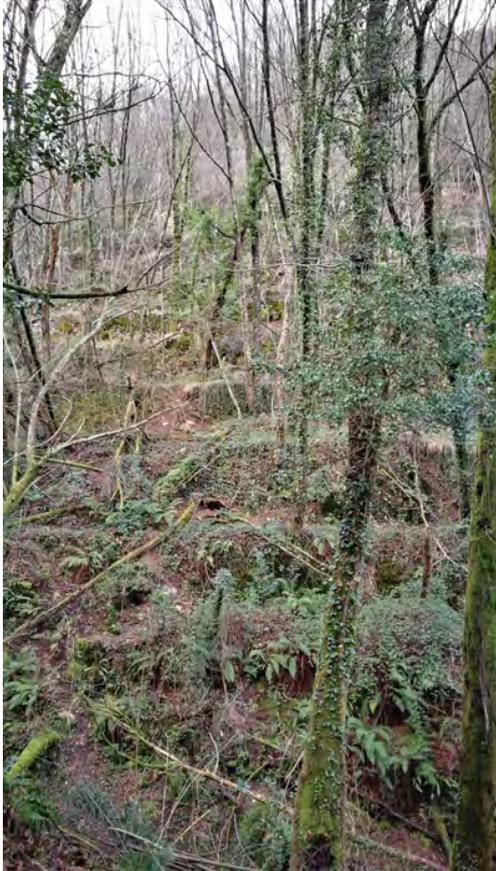
Benchè ormai spesso di difficile lettura, i versanti sono spesso sistemati a **terrazze**, anche se solitamente "a ciglioni" privi di muri in pietra a secco, concentrati nelle zone circostanti i nuclei insediati e come opere di sostegno in corrispondenza dei percorsi. Nell'area esaminata era diffusa la presenza del castagno *Castanea sativa*, che garantiva alle popolazioni non solo una produzione alimentare, ma anche materiale da costruzione e per l'agricoltura, dando vita ad una vera e propria "**cultura del castagno**". Associati allo sfruttamento del castagno si riconoscono ancora i resti degli **essicatoi**, piccoli edifici in pietra in cui le castagne venivano conservate per essere consumate durante tutto l'anno ed essere utilizzate anche per ottenerne farina.

6. Versante terrazzato osservato dal sentiero 566

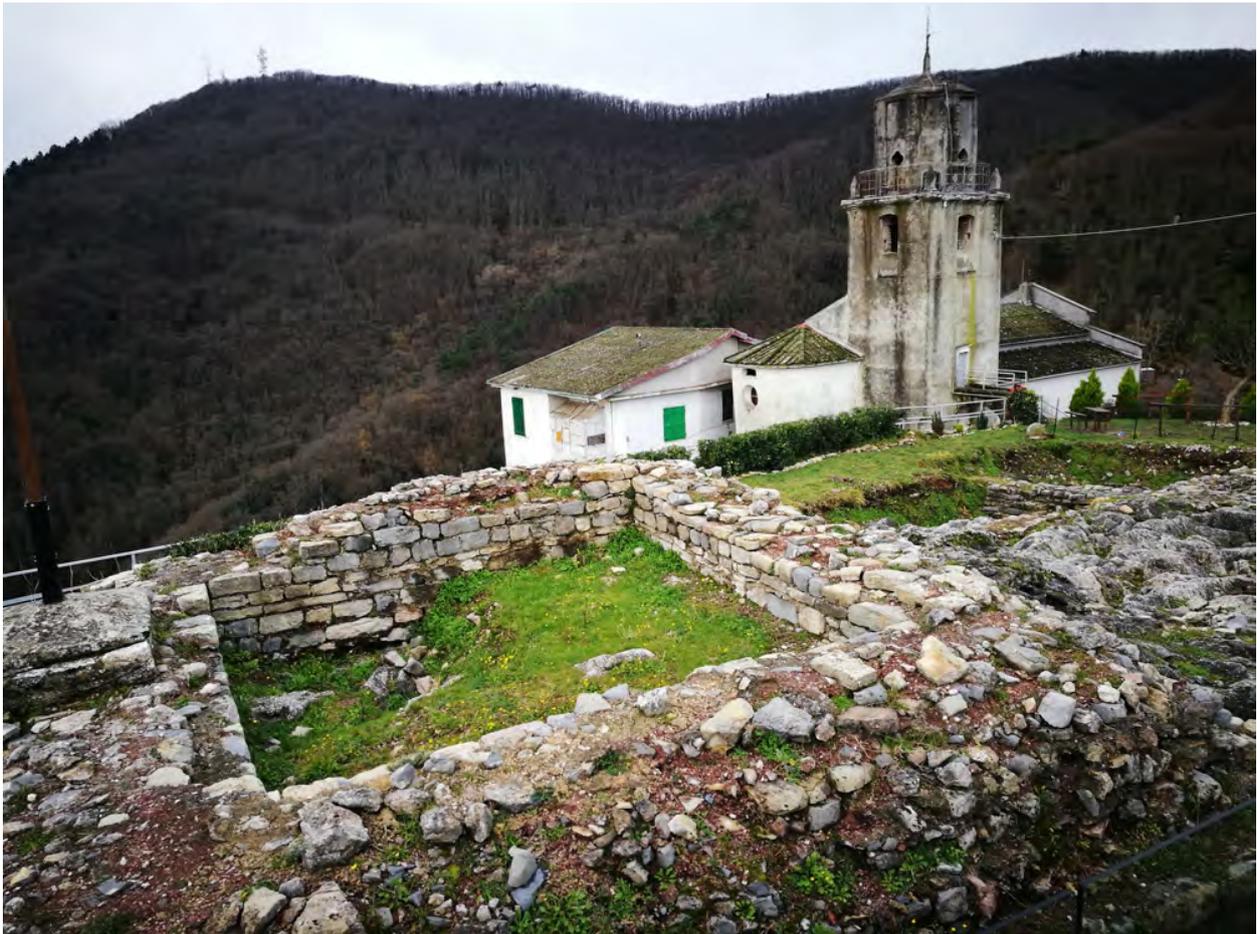
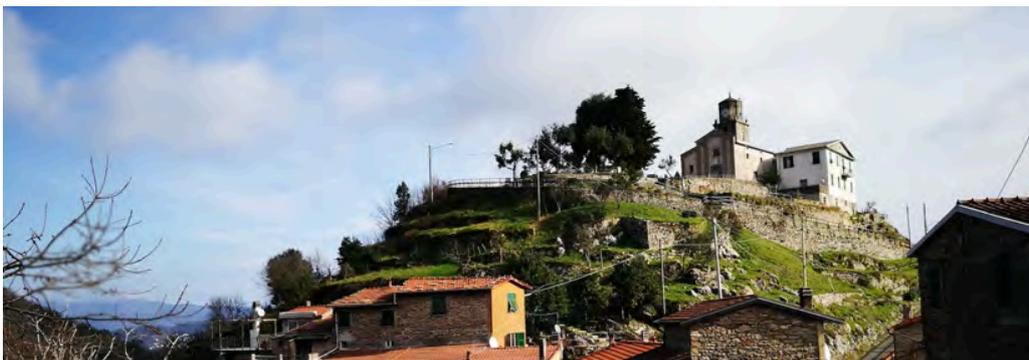
8. e 9. Borgo di Carpena; in alto, i resti archeologici

Il sito appare oggi sistematicamente organizzato in seguito ad uno scavo archeologico ed una "messa in sicurezza" dei ruderi, unitamente alla creazione di passerelle che rendono possibile apprezzare questo vero e proprio **palinsesto della storia locale**. Gli scavi hanno inoltre portato alla luce reperti anteriori alla fase medievale, che hanno suggerito l'ipotesi dell'esistenza nello stesso sito di un precedente insediamento ligure (castellare).

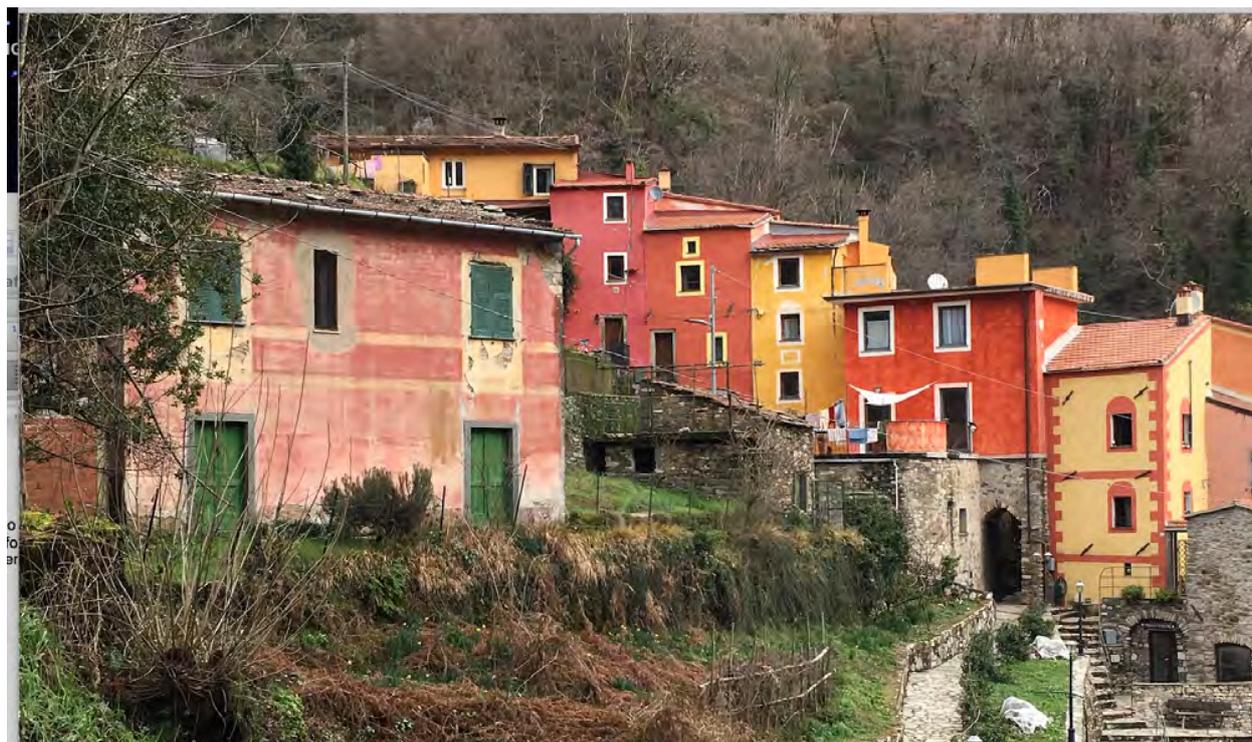
Il nucleo di **Codeglia**, di fondazione medievale, ha subito nel corso del Novecento un grave processo di **spopolamento**. A partire dal 2006 è stato oggetto di un intervento di recupero diffuso con l'obiettivo di trasformarlo in «**hotel paese**» grazie ad un progetto parzialmente finanziato dall'Unione Europea e che è stato ad oggi completato, pur non senza difficoltà in itinere. Il complesso ricettivo è entrato in funzione e l'esperienza conferma la ricerca che gli attori della *buffer zone* proposta stanno compiendo verso una dimensione dell'accoglienza turistica che sia collegata direttamente al "sistema Cinque Terre" e, al tempo stesso, dotata di un grado di autonomia sufficiente a renderla di per sé attrattiva. Dal punto di vista della tutela dei valori, non si può fare a meno di constatare che un simile recupero a scopi turistici implica - anche se non necessariamente - una **parziale compromissione dell'autenticità** del patrimonio locale. Si consideri, ad esempio, il trattamento delle facciate degli edifici trasformati in struttura ricettiva diffusa: è evidente la tendenza a trasformarle, attraverso l'uso del colore e la finitura delle superfici, in una sorta di "finzioni sceniche" estranee all'estetica tradizionale.

10. Le facciate del borgo di Codeglia. In primo piano, la facciata di una casa con intonaco tradizionale a calce con pigmenti naturali. Sullo sfondo, l'insieme della struttura ricettiva diffusa, con colori saturi "di sintesi", privi di dialogo con le qualità cromatiche e materiche delle murature in pietra a vista.
