Heritage Impact Assessment
sulla riqualificazione
degli spazi pubblici di Vernazza

LINKS Foundation - Leading Innovation & Knowledge for Society, Torino

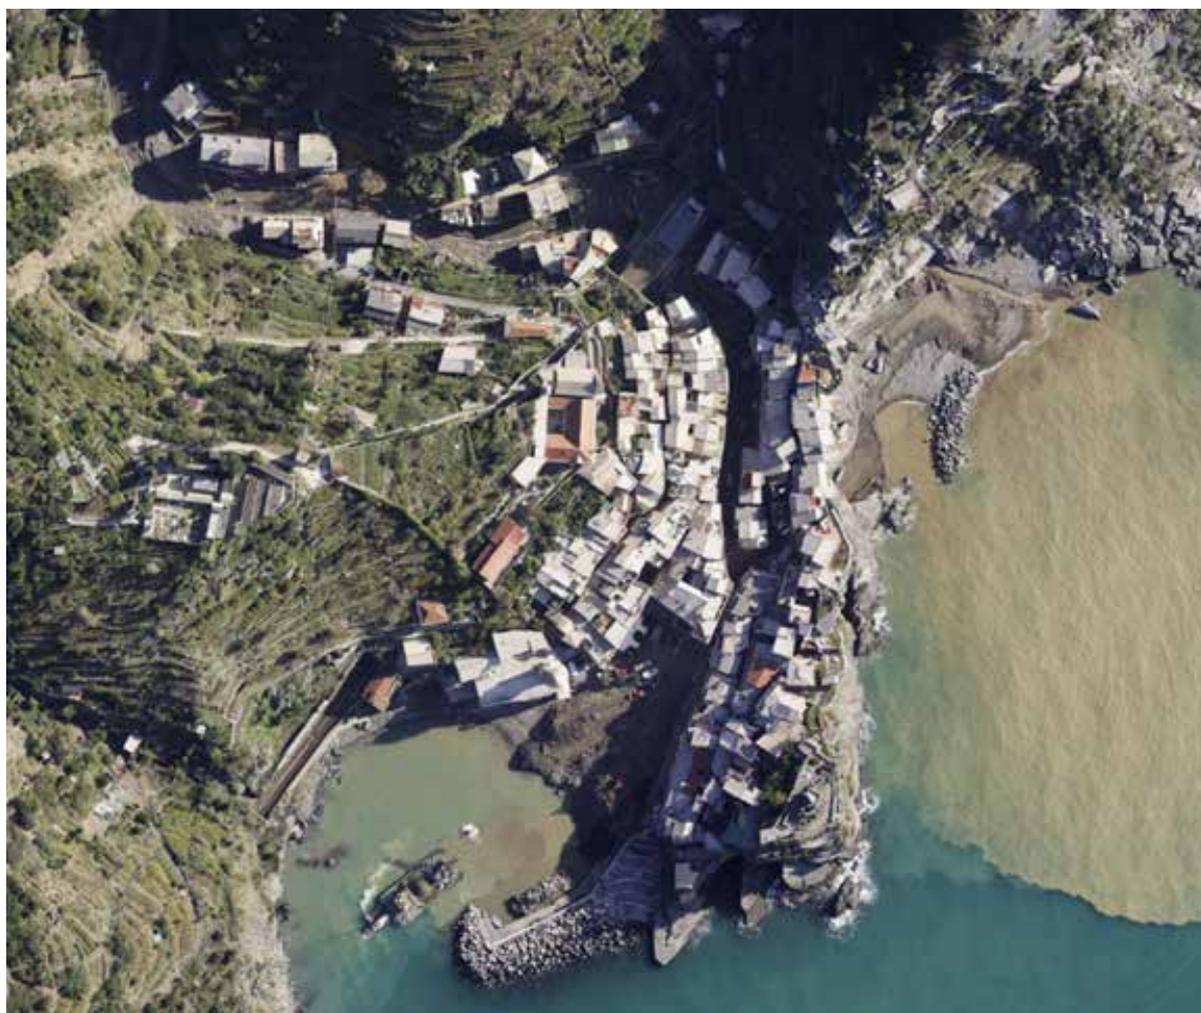
Figura 1. Vista aerea di Vernazza dopo l'alluvione

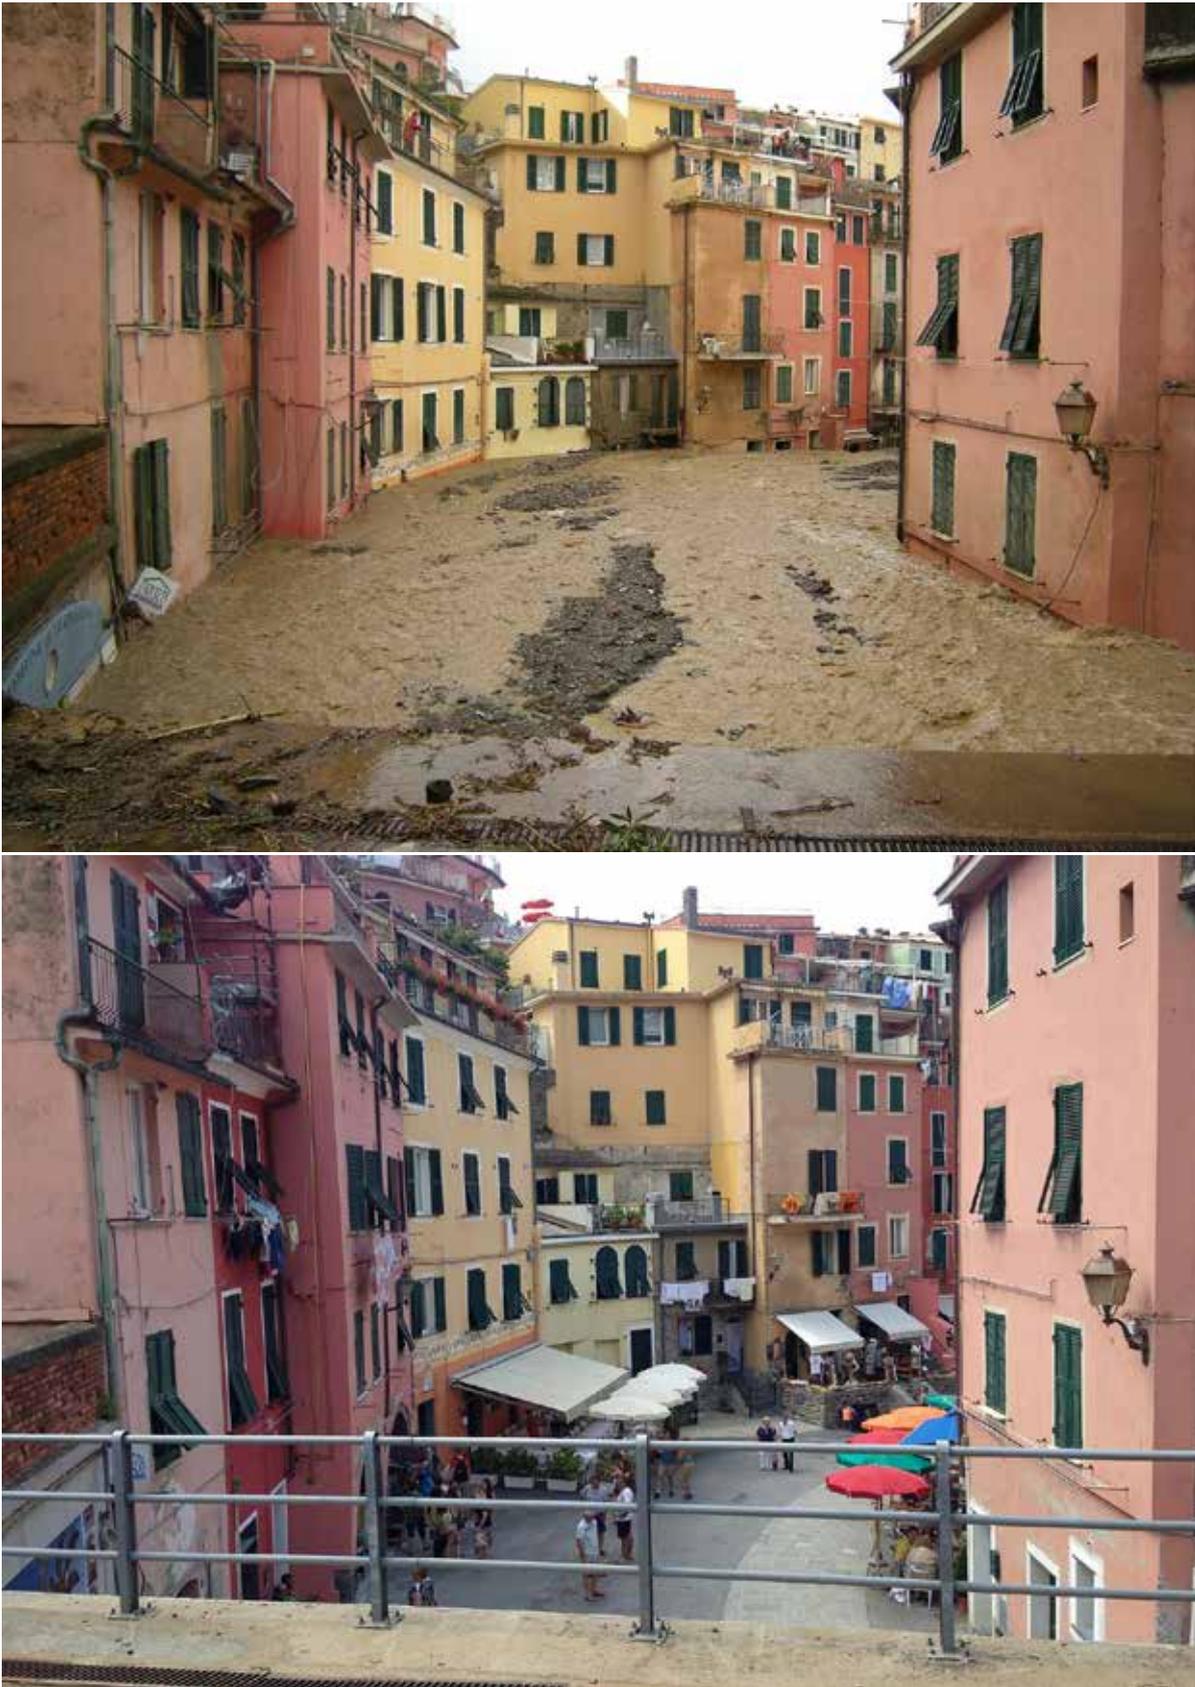
Figura 2. Veduta di Via Roma dopo l'alluvione e dopo la pulizia (fonte: www.incinqueterre.com)

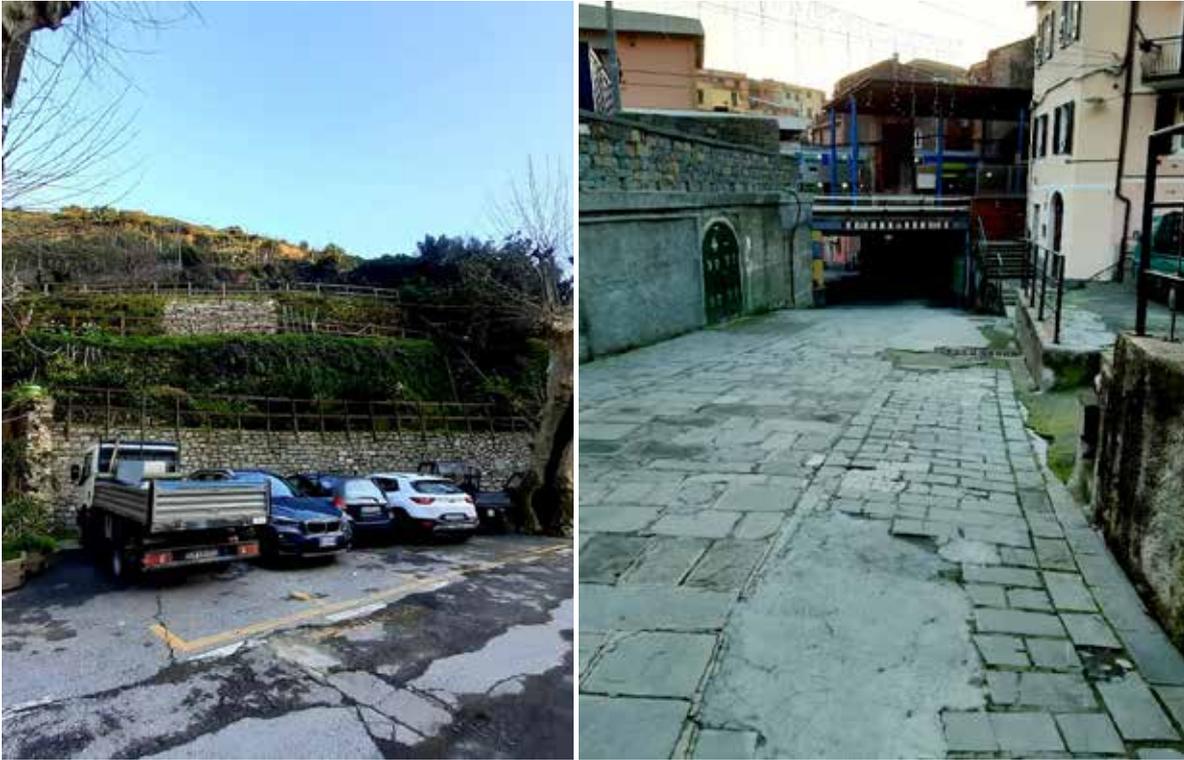
Figura 4. La piccola piazza in Fontanavecchia (sinistra) e Via Roma in prossimità della stazione (destra) a Febbraio 2020

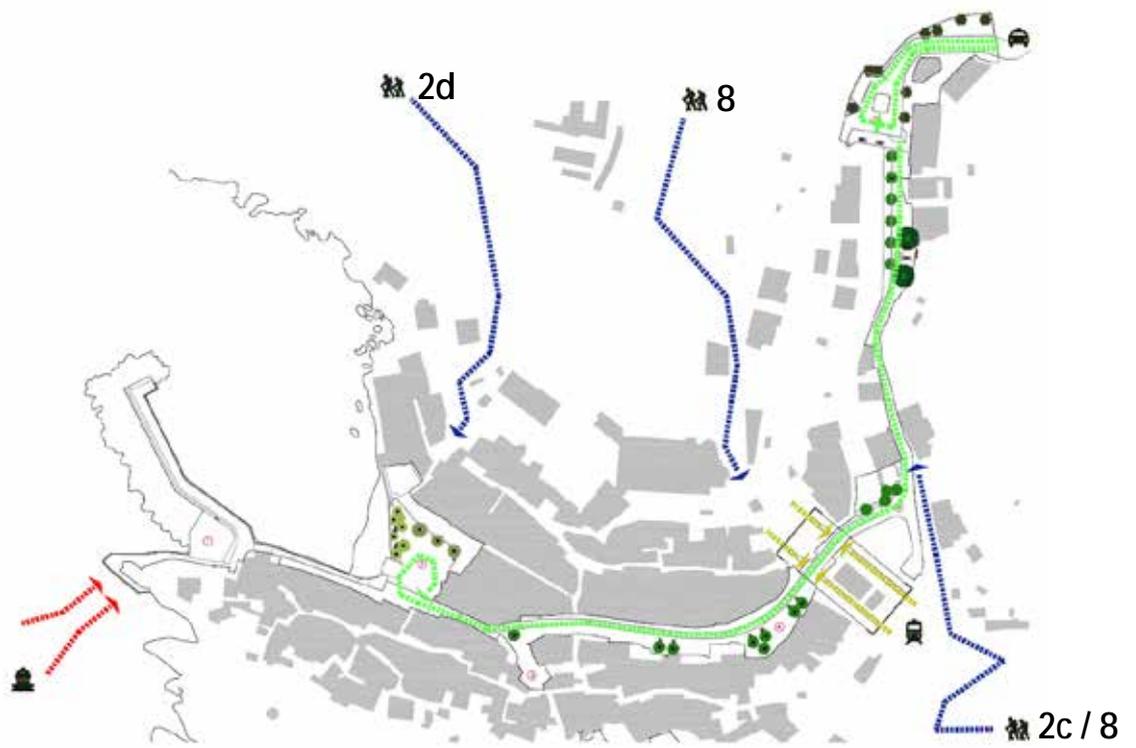
Figura 6. Sistema degli accessi a Vernazza, tra cui i percorsi pedonali della rete sentieristica e l'approdo di Ventegà

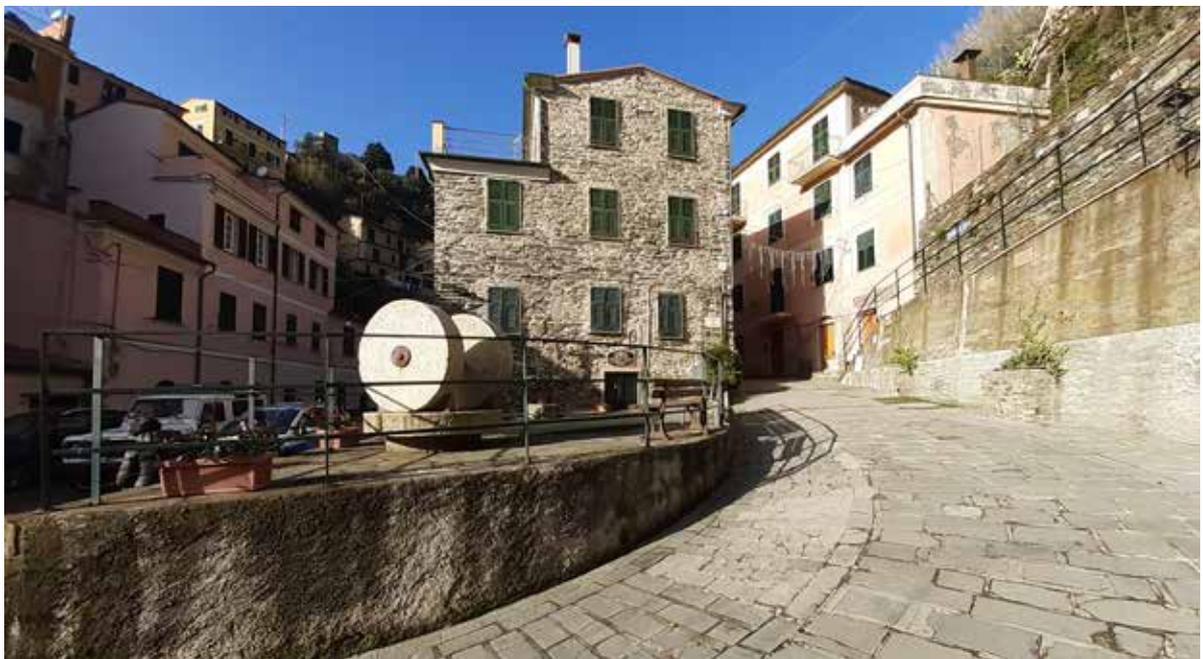
Figura 7. Utilizzo della pietra arenaria di Carniglia per le pavimentazioni

La pietra proposta per la nuova pavimentazione è arenaria estratta da Carniglia nel comune di Bedonia, nell'alta Val di Taro. La pietra di Carniglia viene estratta in varie cave situate tra l'Appennino emiliano e quello ligure, non lontano da Vernazza. Questa pietra ha un colore scuro che ben si integra con i pavimenti storici lasciati a Vernazza, in particolare con il perimetro di Piazza Marconi.

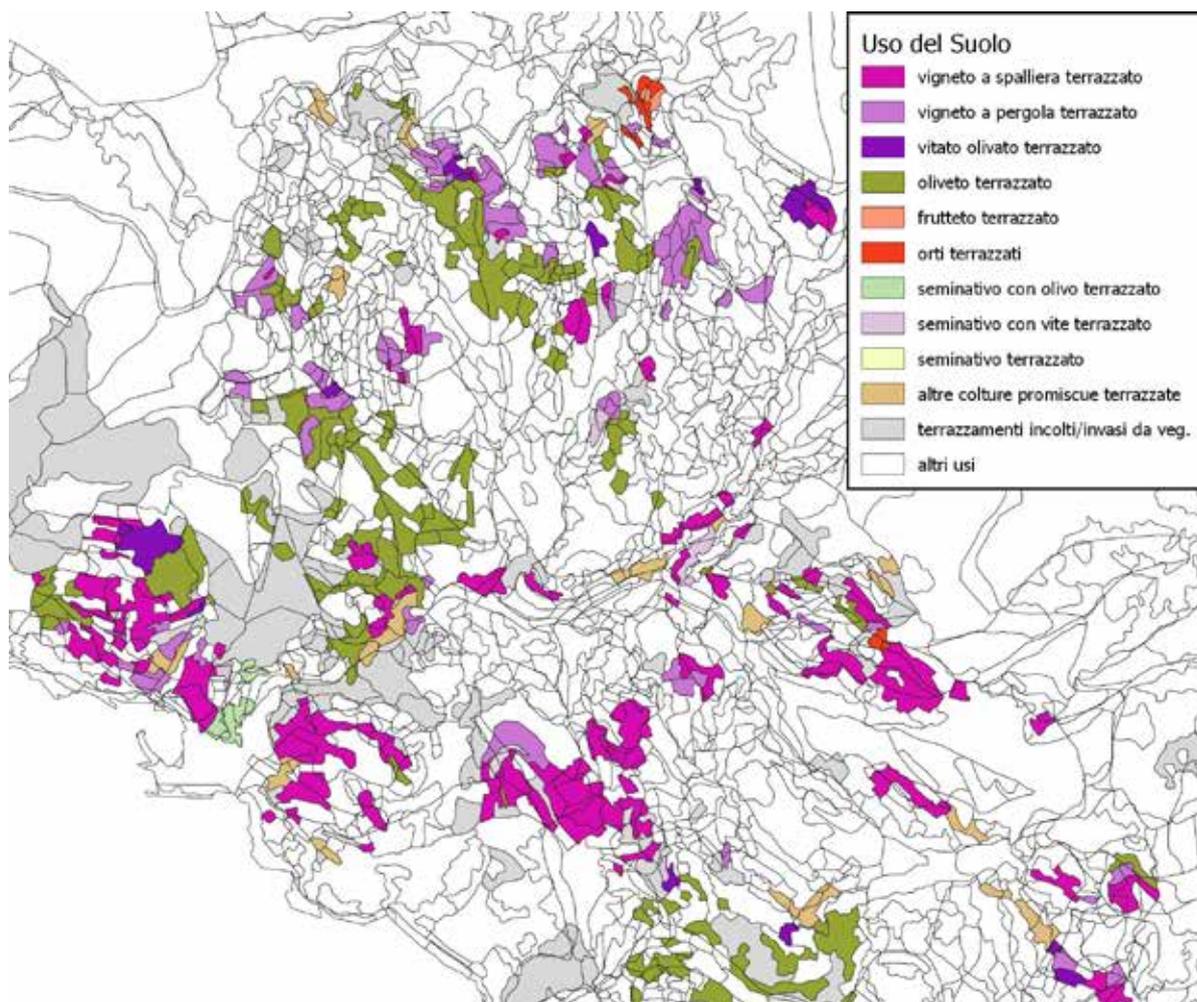
Figura 8. Colture agricole terrazzate a Vernazza (Fonte: Piano di Gestione, 2016, dati 2012)

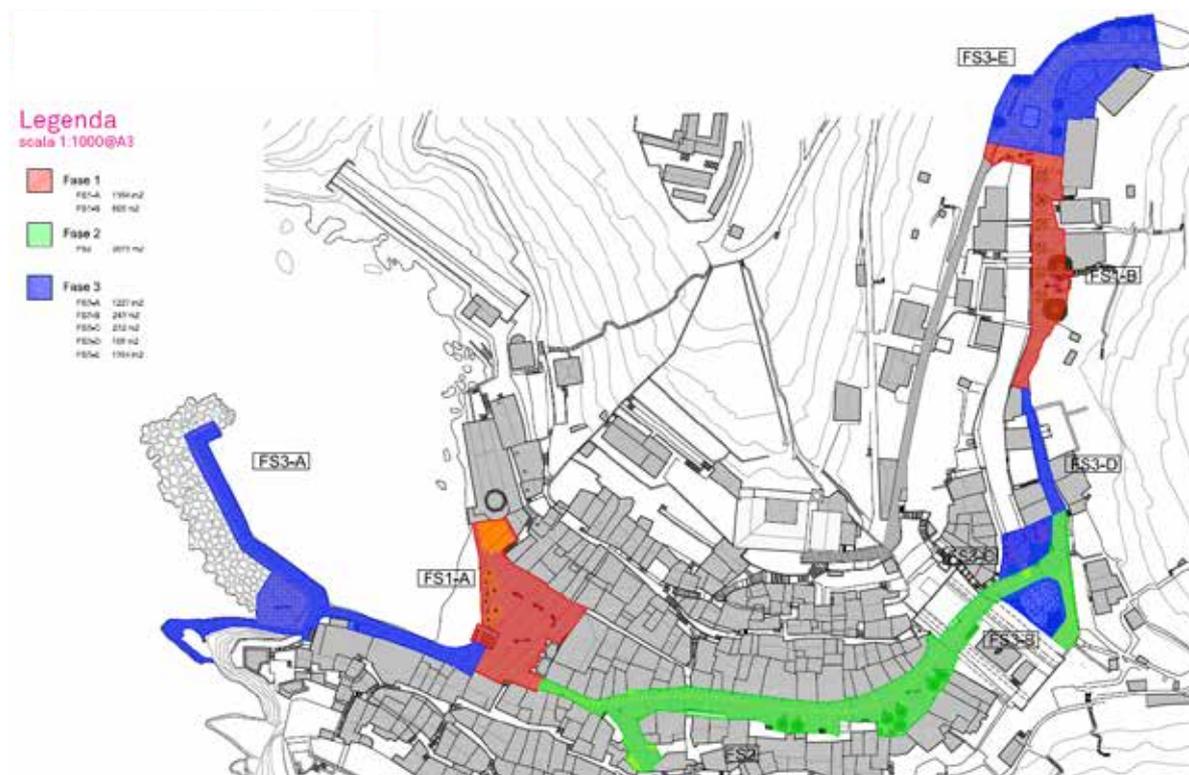
Fase	LOT	AREA	STAGE
Fase 1	FS1-A	Piazza Marconi	Realizzato
	FS1-B	Porzione Fontanavecchia - Via Gavino	Progetto Esecutivo
Fase 2	FS2	Madonnina, Santa Marta - Via Roma, porzione Piazza Caduti della Libertà	Progetto preliminare
Fase 3	FS3-A	Ventegà	Progetto preliminare
	FS3-B	Area Palazzina Polizia Municipale	Progetto preliminare
	FS3-C	Porzione Piazza Caduti della Libertà	Progetto preliminare
	FS3-D	Porzione Fontanavecchia - Via Gavino	Progetto preliminare
	FS3-E	Fontanavecchia – Parcheggio	Progetto preliminare

Figura 12. Fasi dell'intervento (Fonte: Progetto preliminare)

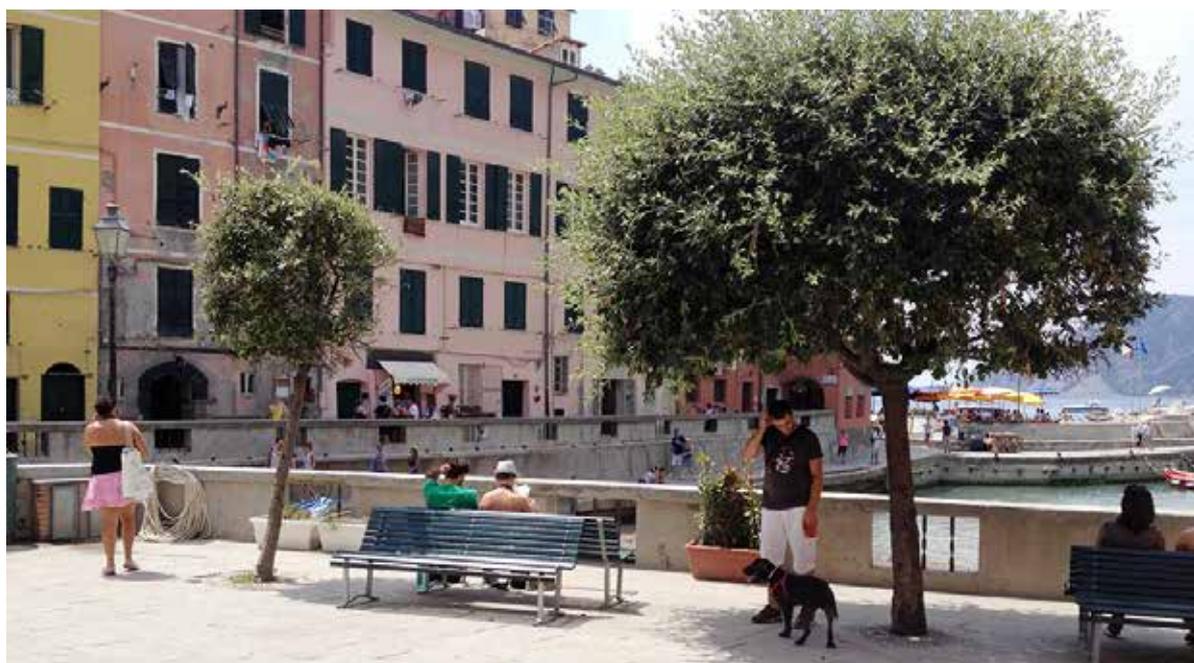
Figura 13. Alberi e arredo urbano in Piazza Marconi prima del restauro

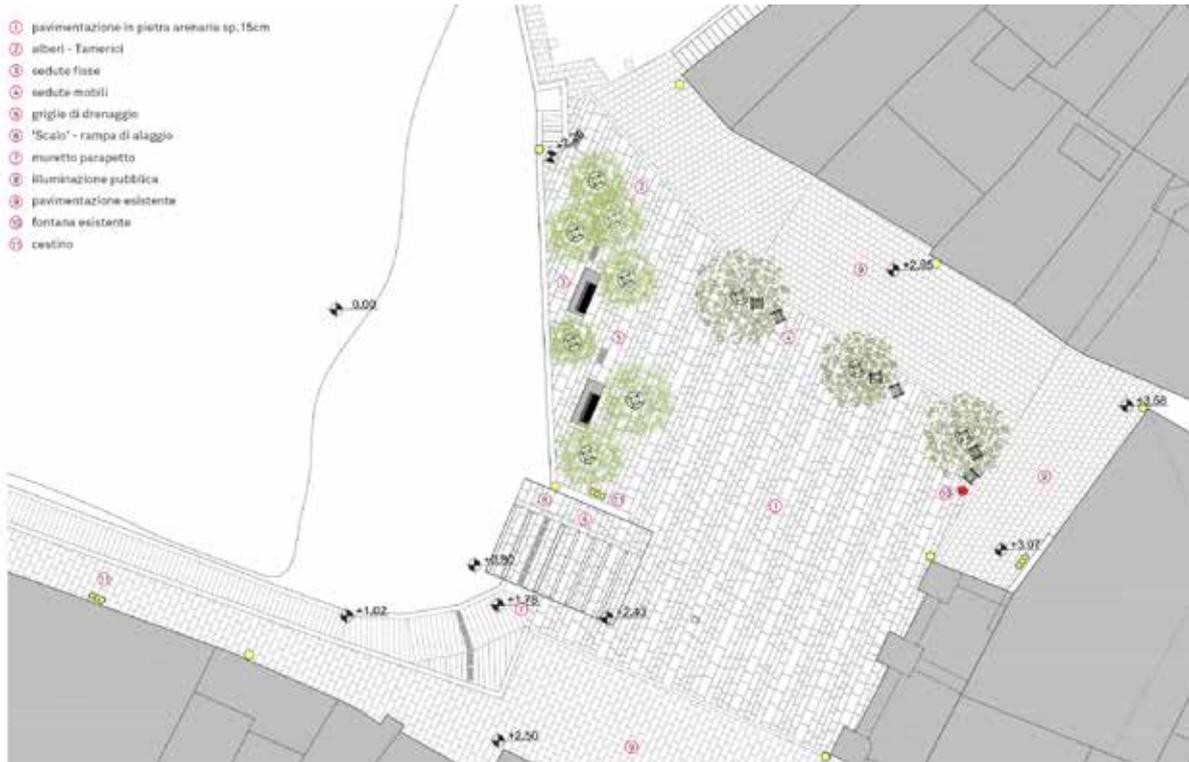
Figura 14. Il progetto di Piazza Marconi

- la realizzazione di una nuova pavimentazione nella parte centrale con conci di pietra arenaria di spessore di circa 15 cm posati su massetto armato o stabilizzato con giunti a vista di spessore di circa 1,5cm. Le griglie di drenaggio ed i tombini delle reti dei sottoservizi integrate con l'orditura della pavimentazione e realizzati con finitura dello stesso materiale. Il progetto ha previsto anche la ripavimentazione dello 'Scalo' utilizzato per portare le barche a secco nei mesi invernali.
- la sostituzione dei Lecci con alberi di Tamerici con implacato di circa 2,5m ed un diametro di circa 4m. Le nuove piante hanno alla base una griglia circolare in ghisa.
- Le sedute previste di 2 tipi fisse e amovibili. Le prime lungo il fronte mare in pietra arenaria massiccia con doghe in teak, mentre sul lato nord alcune sedute realizzate con struttura in acciaio e doghe in teak.

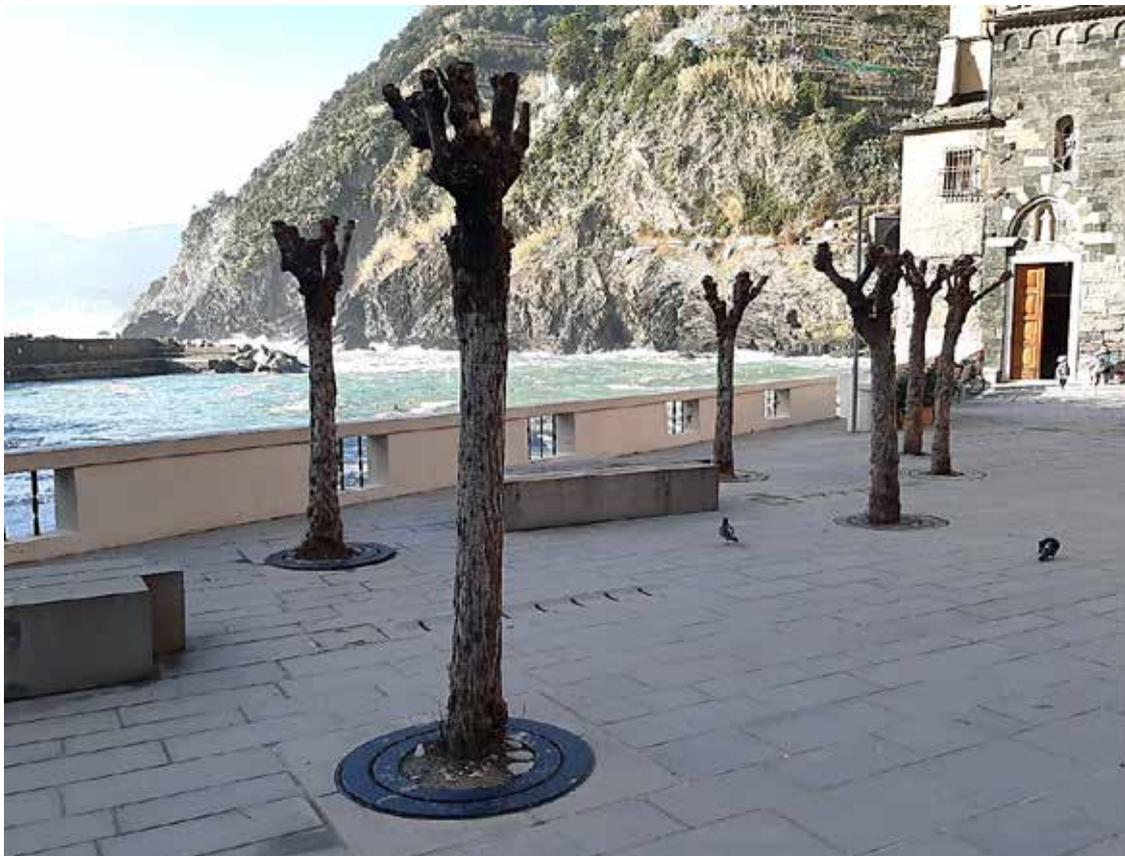
Figura 15. Piazza Marconi dopo il restauro

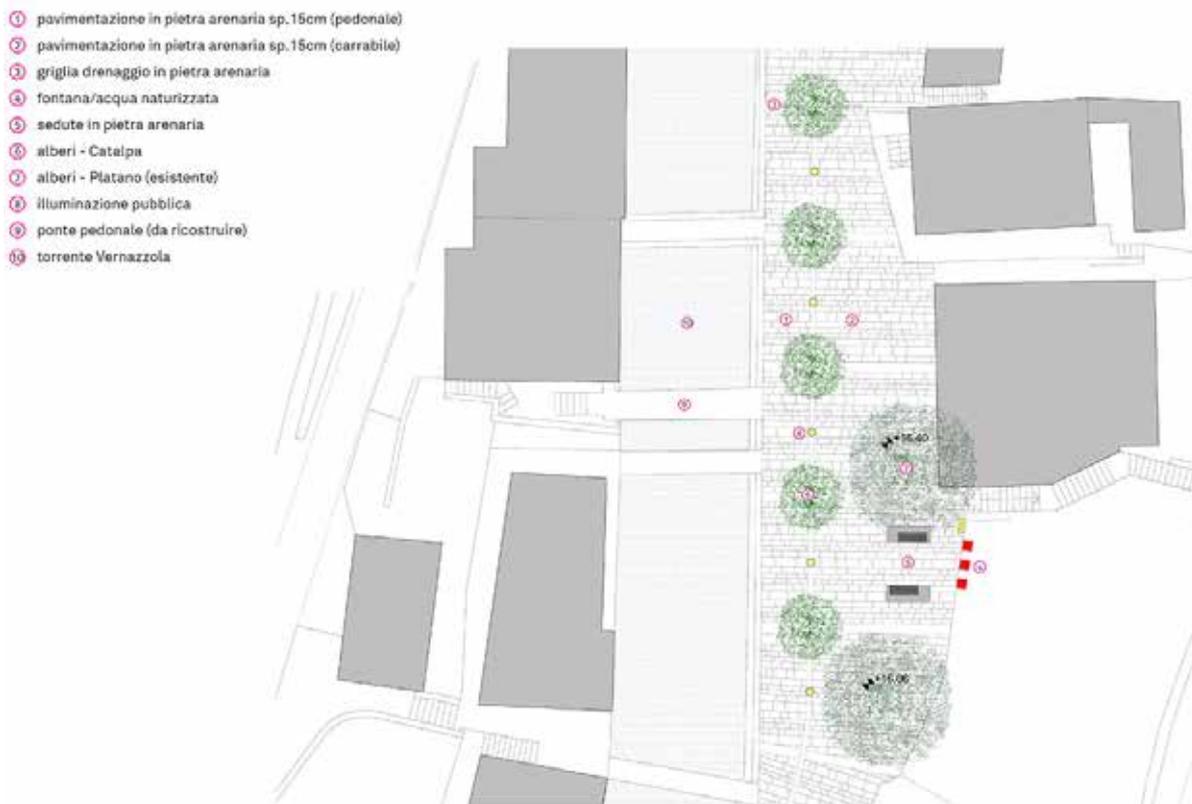
Figura 17. Progetto della piazza di Fontanavecchia

- la realizzazione della nuova pavimentazione realizzata con conci di pietra arenaria di spessore di circa 15 cm posati su massetto armato o stabilizzato con giunti a vista di spessore di circa 1,5cm. Il disegno della pavimentazione è costituito da ricorsi di diverse dimensioni, perpendicolari all'asse strada che degradano da monte verso il mare e si adattano alla forma irregolare degli spazi. Le griglie di drenaggio ed i tombini delle reti dei sottoservizi dovranno integrarsi con l'orditura della pavimentazione ed essere realizzati con finitura dello stesso materiale;

- l'installazione di sedute realizzate con blocchi in pietra arenaria massiccia e doghe in teak, allineate con il disegno e la tessitura dei conci della pavimentazione;

- l'installazione di una fontana pubblica che eroghi acqua naturizzata per gli abitanti e per i turisti. La fontana è incassata nel muro di contenimento sul lato Est e centrale rispetto a due sedute.

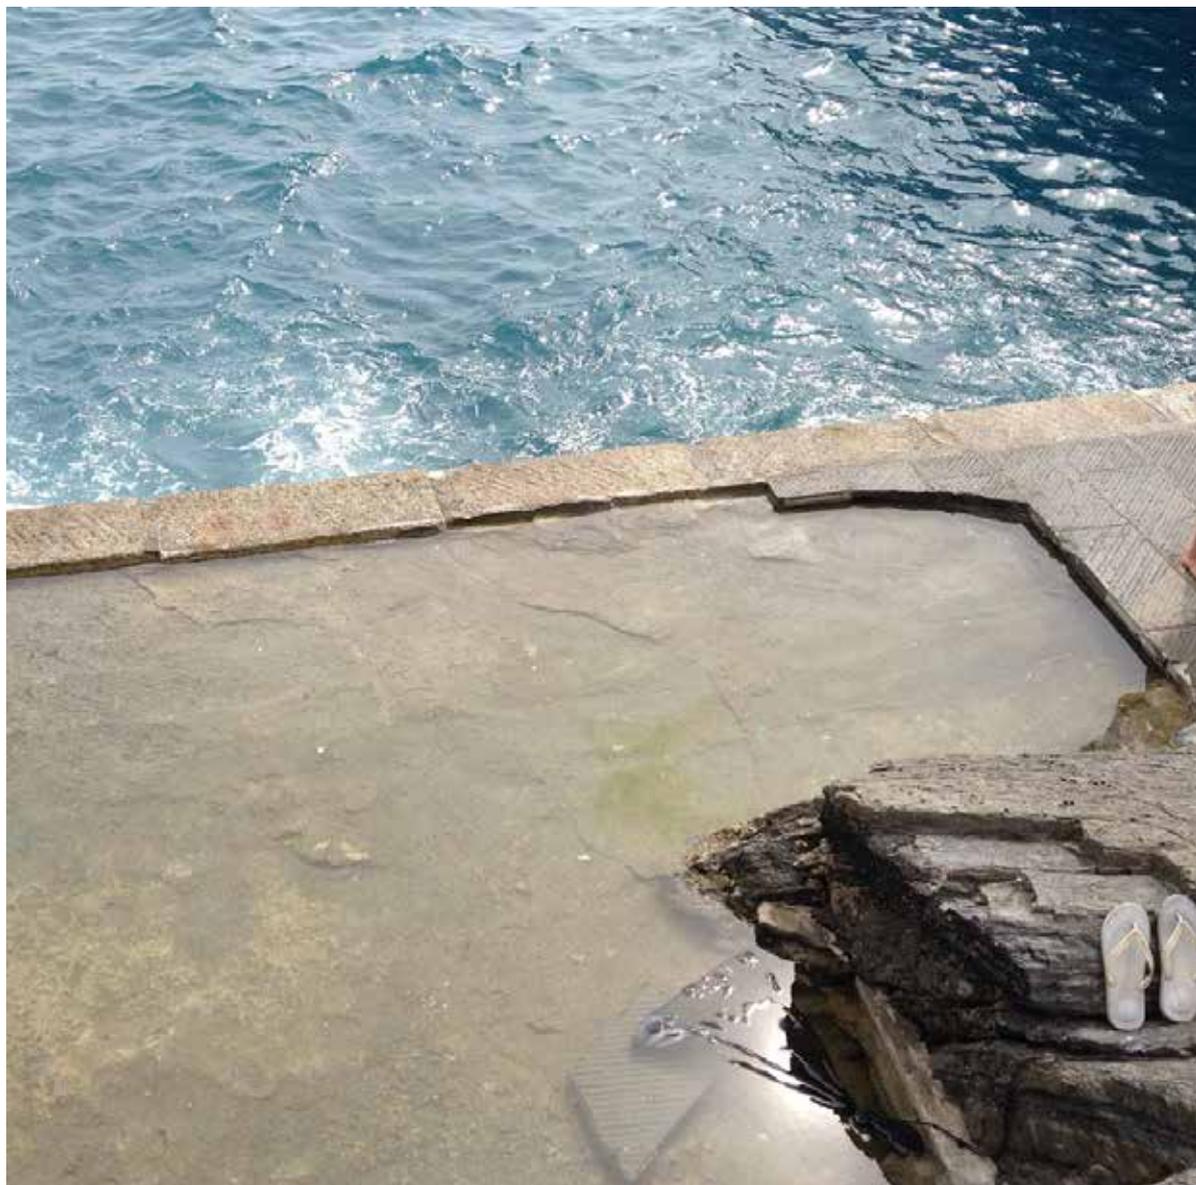
Figura 18. La pavimentazione di Ventegà dopo l'alluvione

- il restauro della pavimentazione in pietra arenaria che in molti punti è stata scalzata dalle mareggiate e sostituite temporaneamente con getti in calcestruzzo. Dall'analisi visiva eseguita sul posto è risultato evidente che la pietra utilizzata precedentemente era di spessore troppo ridotto e non sufficientemente resistente alle intemperie. Si propone di restaurare la pavimentazione con pietre di spessore maggiore seguendo l'orditura delle parti pavimentate rimaste intatte.
- il basamento delle bandiere poste lungo la piazzetta Ventegà è realizzato in legno e si propone di realizzare un basamento in conci pietra di spessore di 15-20 cm che resista meglio alle intemperie e si inserisca meglio nel paesaggio.

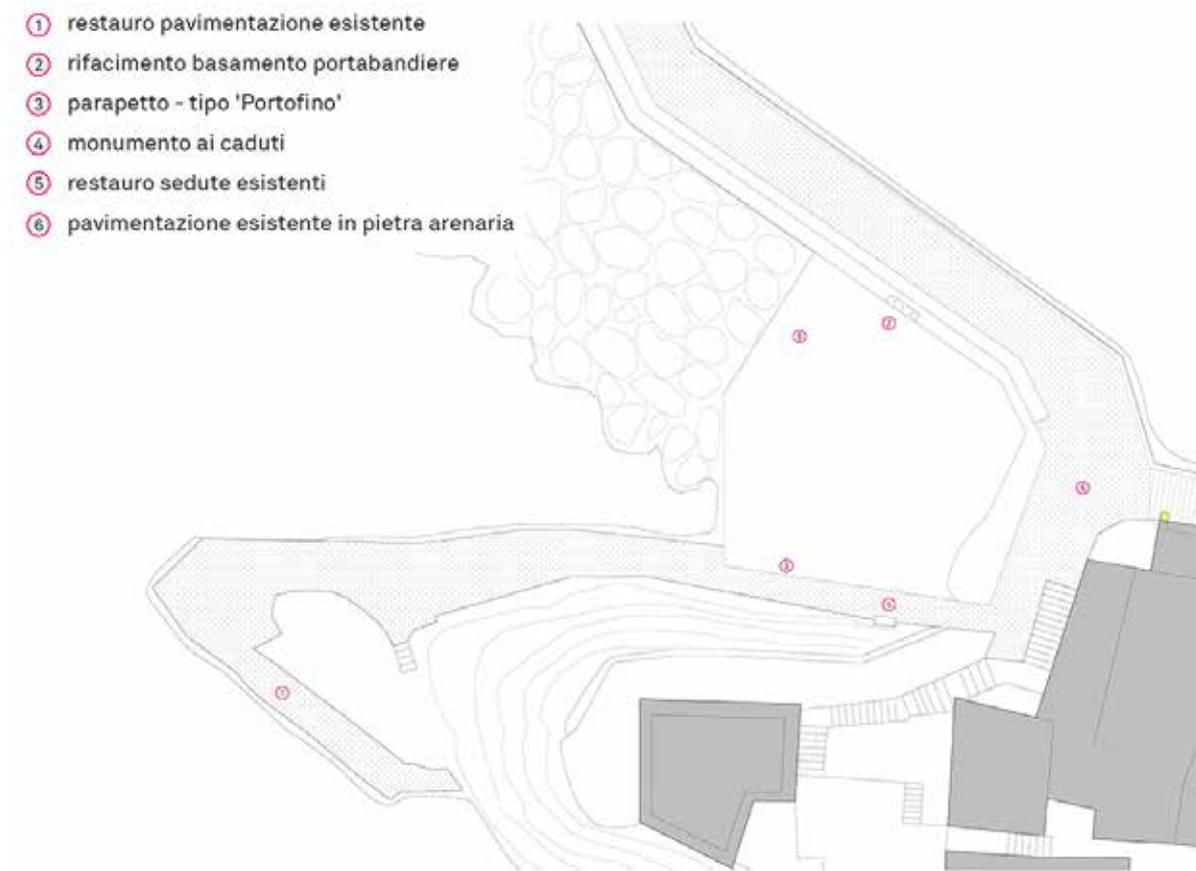
Figura 19. Il progetto su Ventegà

- la mareggiata ha completamente divelto il parapetto tra il percorso di accesso dei turisti e la parte bassa della piazzetta, si propone di sostituirlo con un nuovo parapetto di disegno semplice tipo 'Portofino'
- il monumento ai caduti è stato realizzato con conci di pietra di spessore troppo ridotto che pertanto presentano rotture e lacune. Si propone di sostituire i conci in pietra con altri massicci di spessore fino a 40cm.

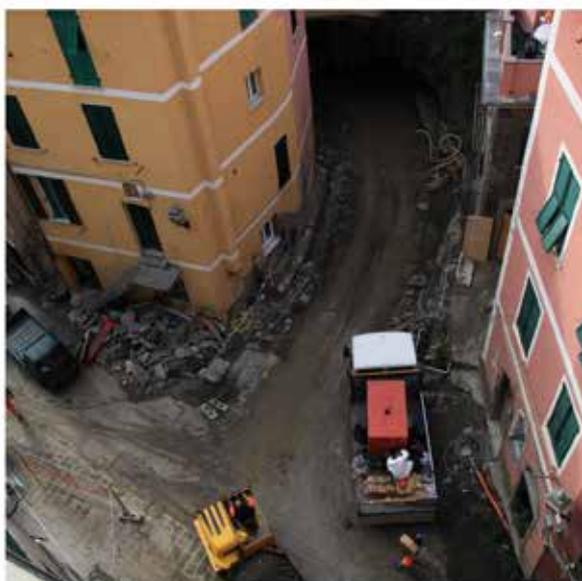
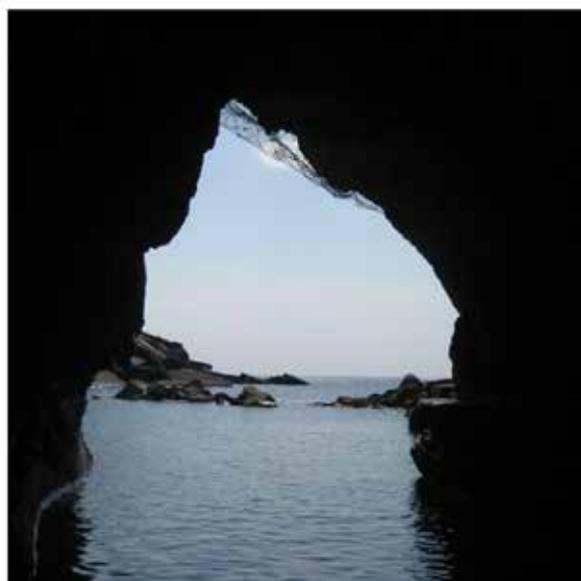
Figura 20. L'area di Madonna di Sopra dopo l'alluvione

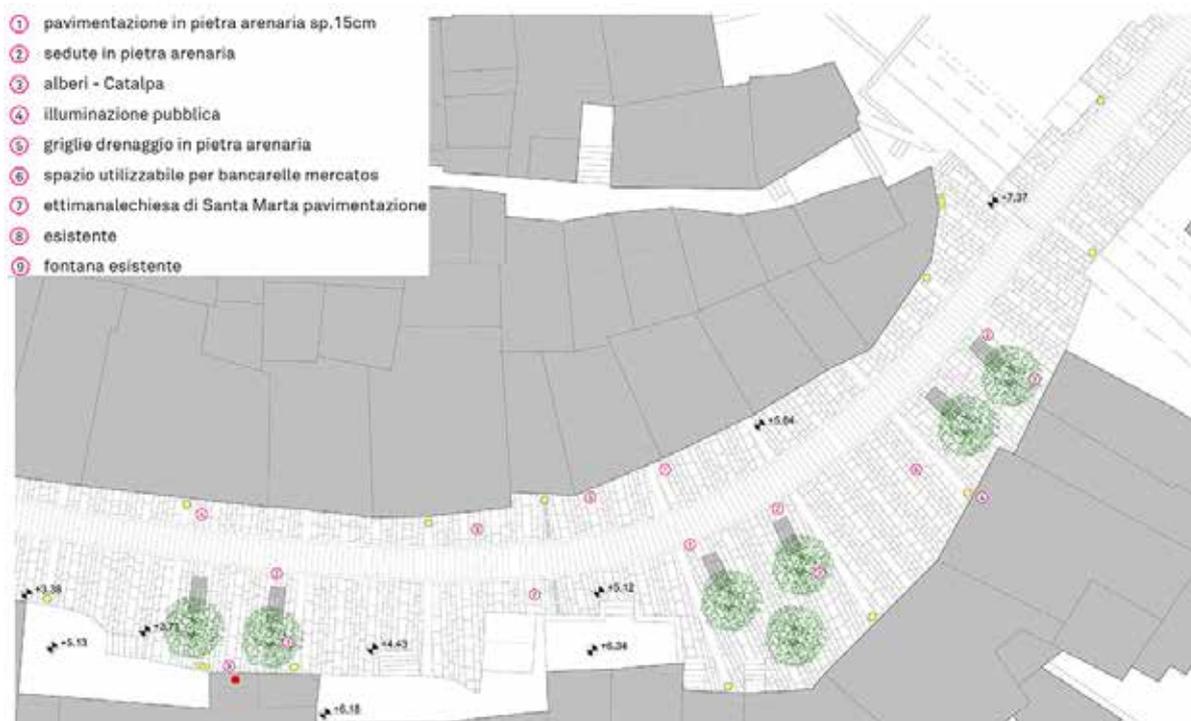
Figura 21. Il progetto su Via Roma

- la realizzazione della nuova pavimentazione su ambo i lati della spina centrale realizzata con conci di pietra arenaria di spessore di circa 15 cm posati su massetto armato o stabilizzato con giunti a vista di spessore di circa 1,5cm. Il disegno della pavimentazione è costituito da ricorsi di diverse dimensioni, perpendicolari alla spina centrale che degradano da monte verso il mare e si adattano alla forma irregolare degli spazi. Le griglie di drenaggio ed i tombini delle reti dei sottoservizi dovranno integrarsi con l'orditura della pavimentazione ed essere realizzati con finitura dello stesso materiale;

- l'inserimento sul lato sud di alcuni gruppi di alberi di Catalpa Bignonioides. La specie è stata scelta per le sue caratteristiche di resistenza alle condizioni ambientali e per le dimensioni adeguate agli spazi. La Catalpa inoltre è un albero sfogliante che quindi in inverno lascia passare la luce e consente una visione completa degli edifici, mentre in estate crea zone d'ombra. L'allineamento del filare dipenderà dalla posizione effettiva dei sottoservizi.

- le sedute sono realizzate con blocchi in pietra arenaria massiccia. Le sedute sono allineate con il disegno dei conci della pavimentazione e con gli alberi.

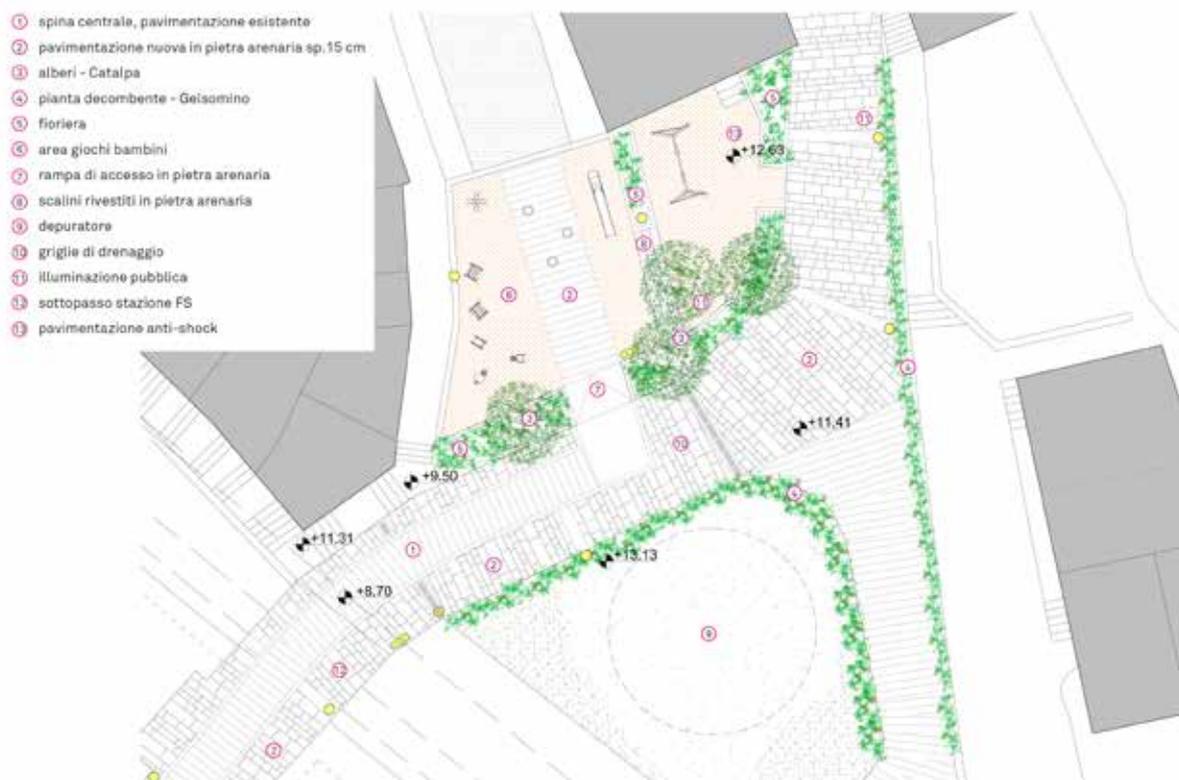
Figura 24. Progetto per Piazza Caduti della Libertà

- il rifacimento della pavimentazione mantenendo la spina centrale esistente. La pavimentazione è realizzata con conci di pietra arenaria di spessore di circa 15 cm posati su massetto armato o stabilizzato con giunti a vista di spessore di circa 1,5 cm. Il disegno della pavimentazione è costituito da ricorsi di diverse dimensioni, perpendicolari alla spina centrale che degradano da monte verso il mare. Le griglie di drenaggio ed i tombini delle reti dei sottoservizi dovranno integrarsi con l'orditura della pavimentazione ed essere realizzati con finitura dello stesso materiale;

- la realizzazione di un sistema continuo di fioriere in cui piantare erbe aromatiche ed arbusti tipici del luogo;

- un sistema di mitigazione visiva dei muri in calcestruzzo a faccia vista che delimitano l'area della stazione di Polizia e il lato Est con piante di gelsomino decombente che dall'alto scendono verso la strada.

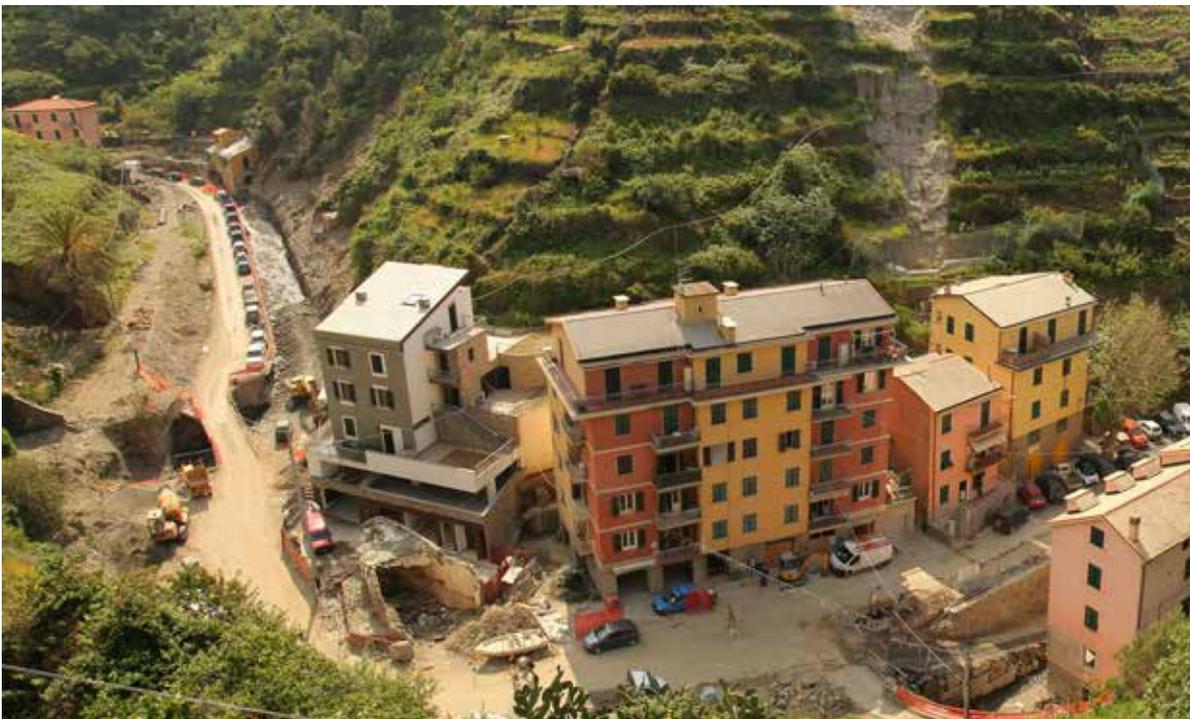
Figura 25. Il parcheggio dopo la pulizia post alluvione

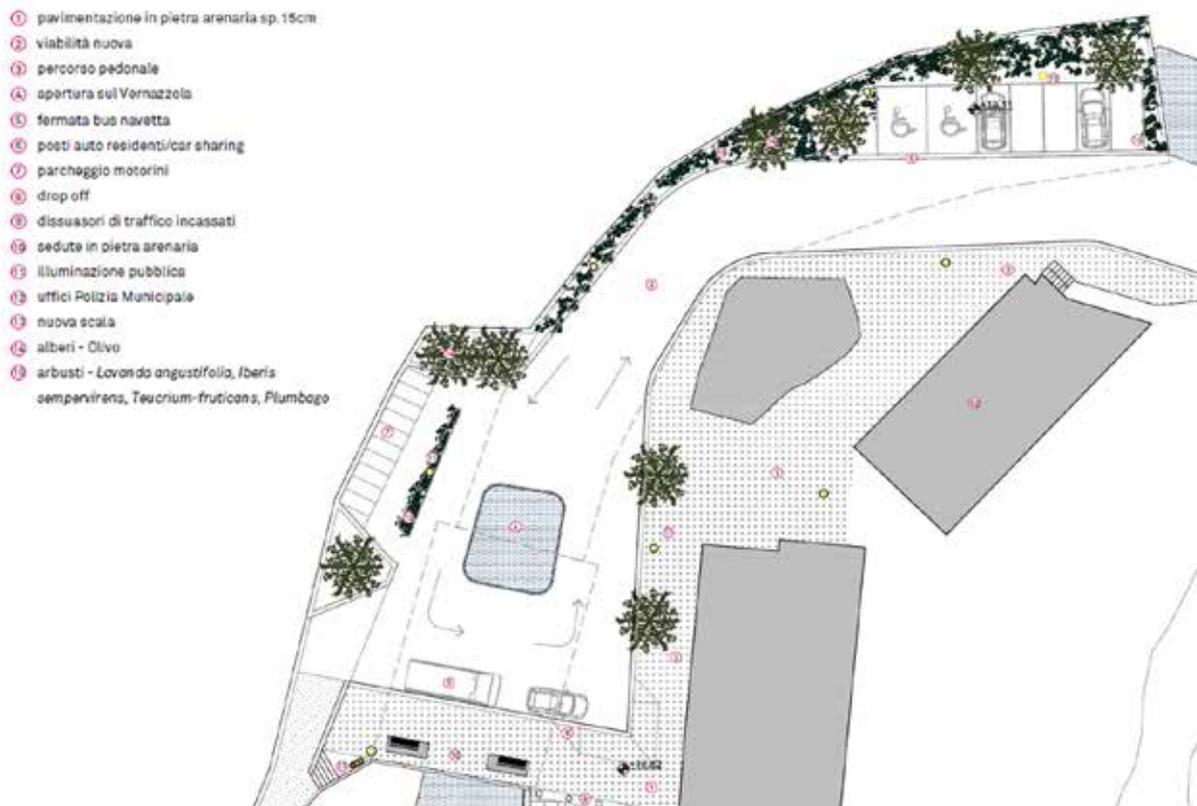
Figura 26. Progetto di risistemazione del parcheggio

- l'installazione di dissuasori di traffico incassati per limitare l'accesso dei veicoli all'area pedonale;
- l'inserimento di nuove piante costituite da olivi e da arbusti tipici della zona che si raccordano al sistema ecologico dei terrazzamenti attorno all'area; Le piante di olivo sono disposte in modo da formare un pergolato ombreggiato al di sopra delle aree di sosta e del principale percorso pedonale;

- l'installazione di sedute realizzate con blocchi in pietra arenaria massiccia con doghe in teak, allineate con il disegno e la tessitura dei conci della pavimentazione;

- la realizzazione del nuovo sistema di illuminazione pubblica costituito da corpi illuminanti montati su palo. Il tipo di corpi illuminanti e la posizione verranno specificati in una seconda fase dopo attenti studi illuminotecnici.

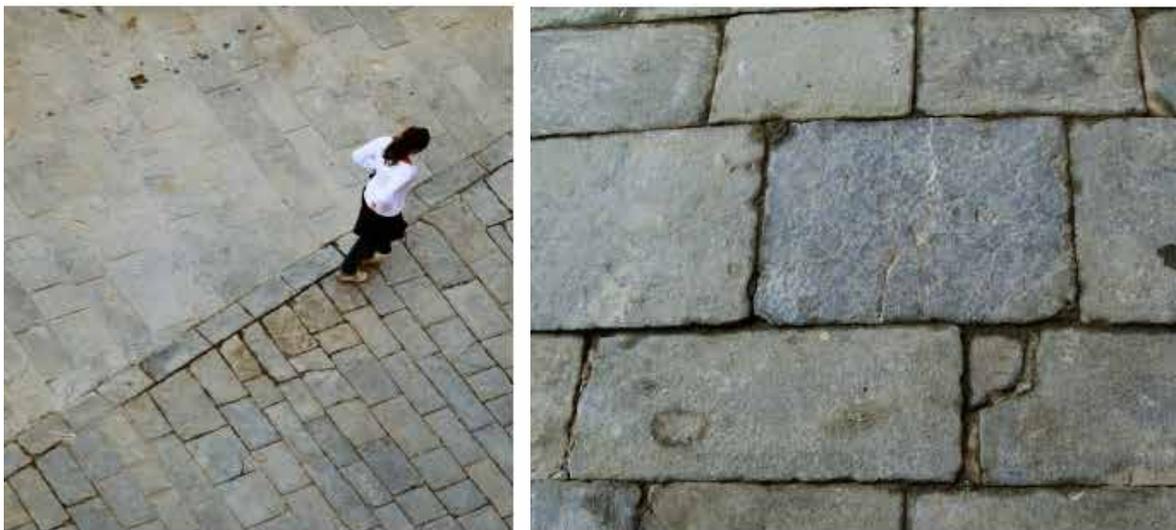
Figura 27. Stato delle pavimentazioni prima dell'intervento

Oltre a ciò, il progetto ha offerto l'opportunità di sostituire parti di pavimentazione precedentemente danneggiate o di scarsa qualità. Ad esempio, la pavimentazione di Piazza Marconi rifatta negli anni '90 era, prima dell'alluvione, in condizioni di degrado e non correttamente integrata con il paesaggio di Vernazza.
