Heritage Impact Assessment
sulla riqualificazione
degli spazi pubblici di Vernazza

LINKS Foundation - Leading Innovation & Knowledge for Society, Torino

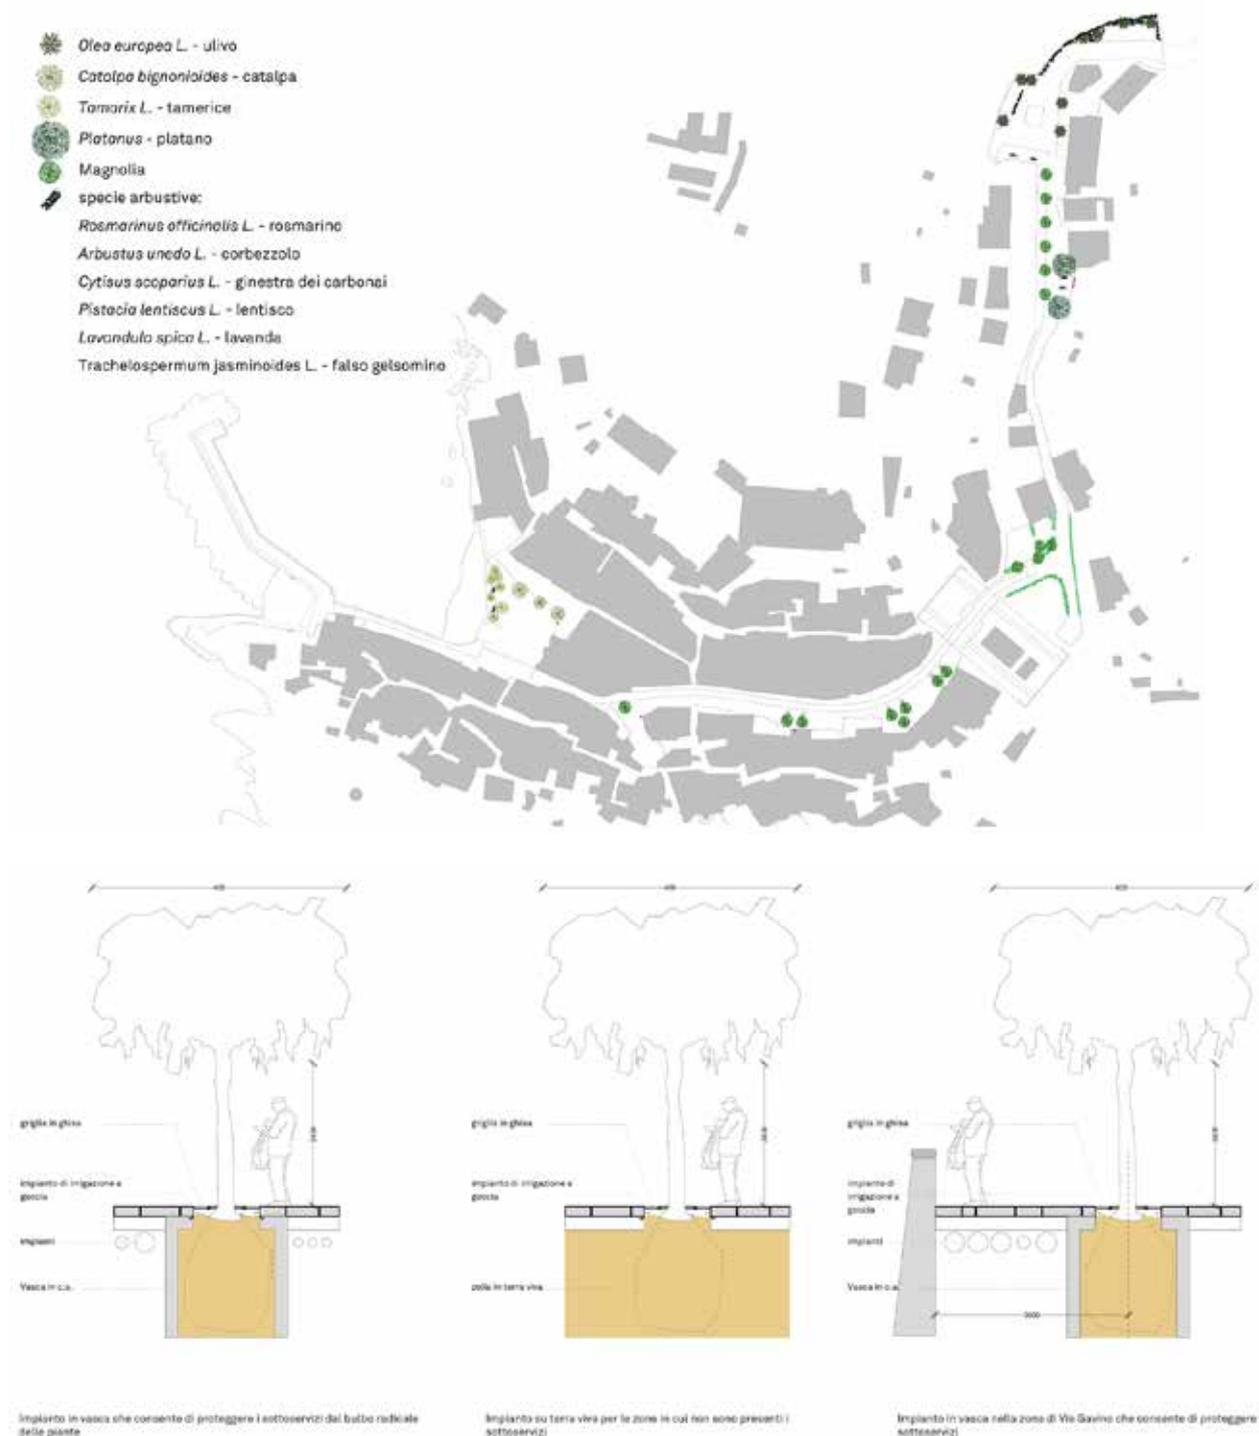
Figura 29. Progetto di inserimento della vegetazione

- Piazza Marconi - il progetto prevede la conservazione delle 3 piante di Magnolia e la sostituzione dei lecci con i Tamerici. I lecci lungo il lungomare non erano in buono stato di salute e l'aspetto non si integrava con il paesaggio marino della piazza. I tamerici sono una specie tipicamente mediterranea e hanno una chioma leggerissima nel colore e nella massa e pur essendo una pianta sempreverde, con la sua leggerezza non nascondono la magnifica scenografia costituita dagli edifici che circondano la piazza;
- Via Roma - Via Gavino - le piante sono state distrutte dall'alluvione. La proposta prevede la messa a dimora di alberi latifolia di piccole dimensioni come la Catalpa Bignonioides che ombreggiano in estate e filtrano la luce in inverno. In particolare, i nuovi alberi qualificheranno gli spazi intorno alla

- Piazza Caduti della Libertà - si propone di inserire, oltre agli alberi di *Catalpa Bignonioides* ormai decombenti, piante che mitigheranno i muri in cemento lungo il lato nord;
- Parcheggio di Fontanavecchia - la sistemazione di quest'area prevede l'utilizzo di piante più strettamente legate alla vegetazione dei terrazzamenti e degli spazi esterni alla città. È stato proposto l'utilizzo di olivi, arbusti, piante aromatiche e da fiore.

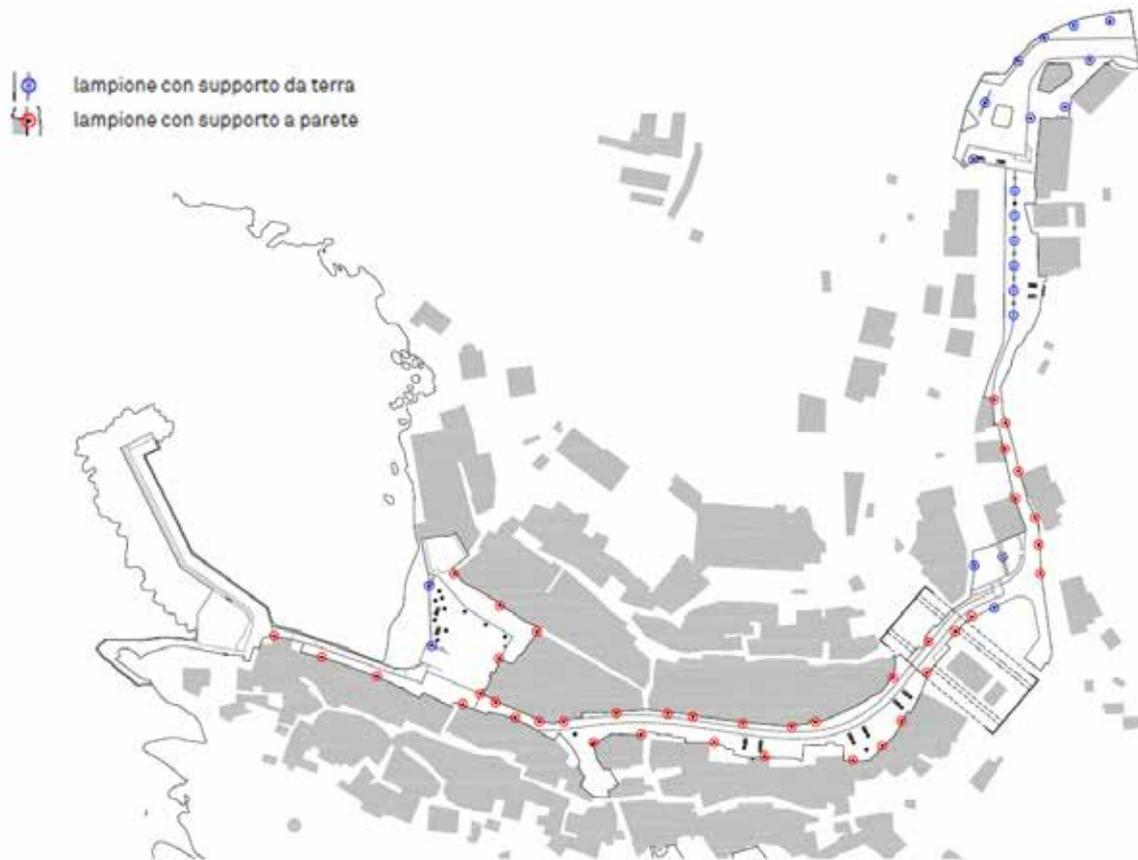
Figura 31. Schema di progetto per l'illuminazione pubblica

È stato proposto di inserire apparecchi di illuminazione di semplice design, con riflettore integrato che limita l'inquinamento luminoso verso l'alto e fonte luminosa a LED. La tecnologia LED consente un notevole risparmio energetico, una lunga durata della lampada e quindi bassi costi di manutenzione.

La qualità della luce esalta i colori prevalentemente caldi delle facciate e conferisce un buon livello di illuminazione agli spazi pubblici.

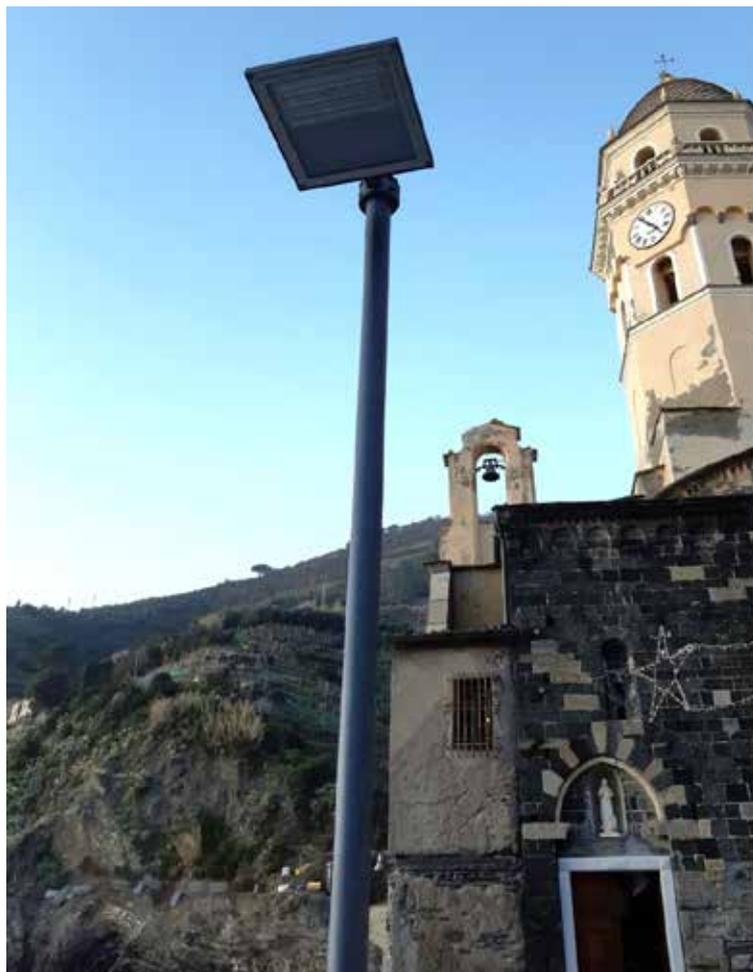
Figura 32. Illuminazione in Piazza Marconi dopo il restauro

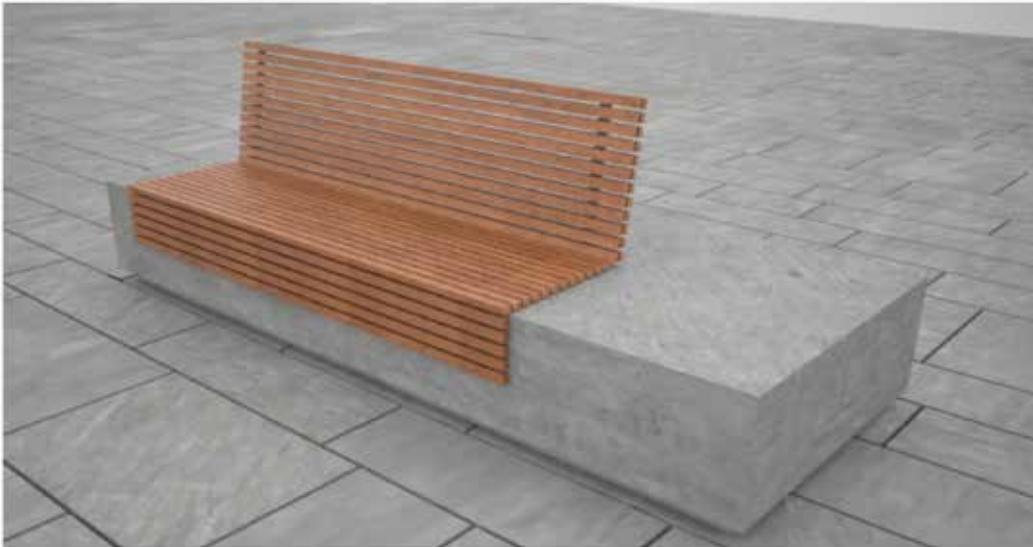
Figura 33. Render di progetto delle sedute fisse realizzate con blocchi massicci di pietra arenaria dello stesso tipo di quella utilizzata per le pavimentazioni e doghe in teak.

Il sistema di arredo urbano è costituito da elementi semplici ed estremamente resistenti, realizzati con materiali di qualità e compatibili con il paesaggio della città. Un primo sistema integrato con la pavimentazione è costituito da sedute fisse realizzate con massicci blocchi di arenaria dello stesso tipo di quelli utilizzati per la pavimentazione e doghe in teak. Altri elementi di arredo urbano sono costituiti da panchine con struttura in acciaio e doghe di teak.

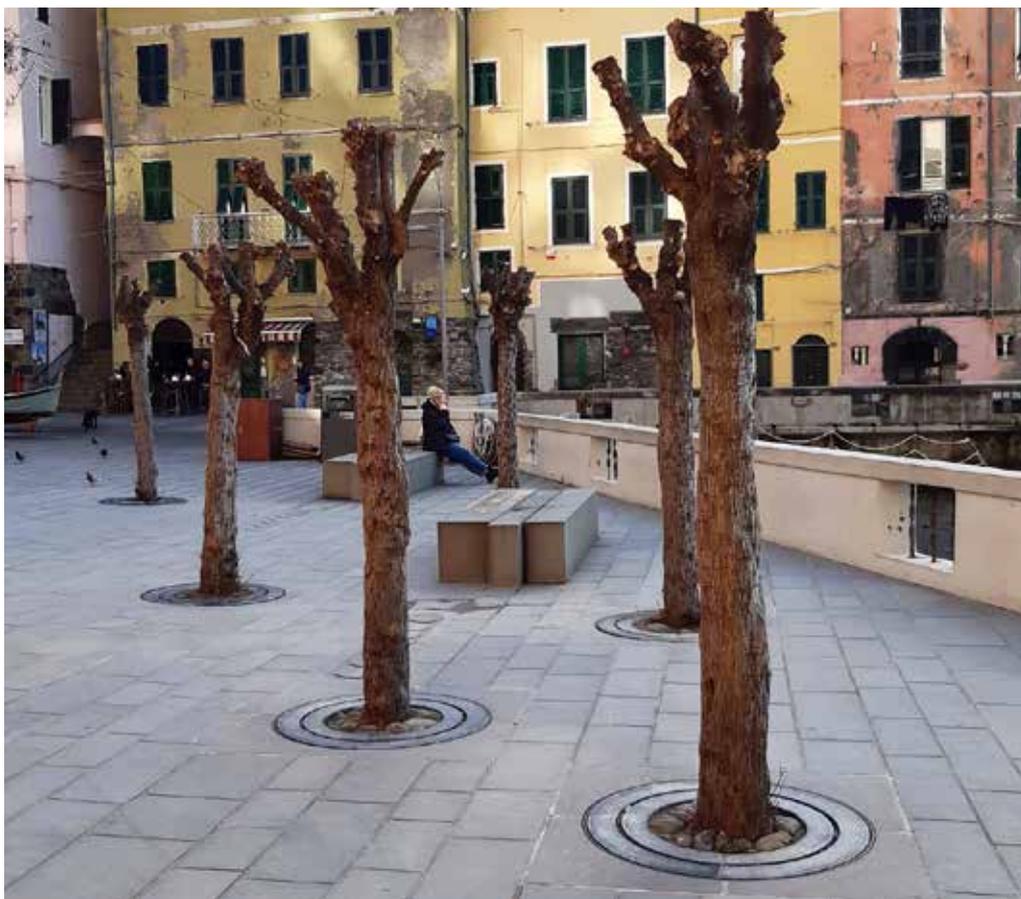
Figura 34. Alberi e arredo urbano in Piazza Marconi dopo il restauro

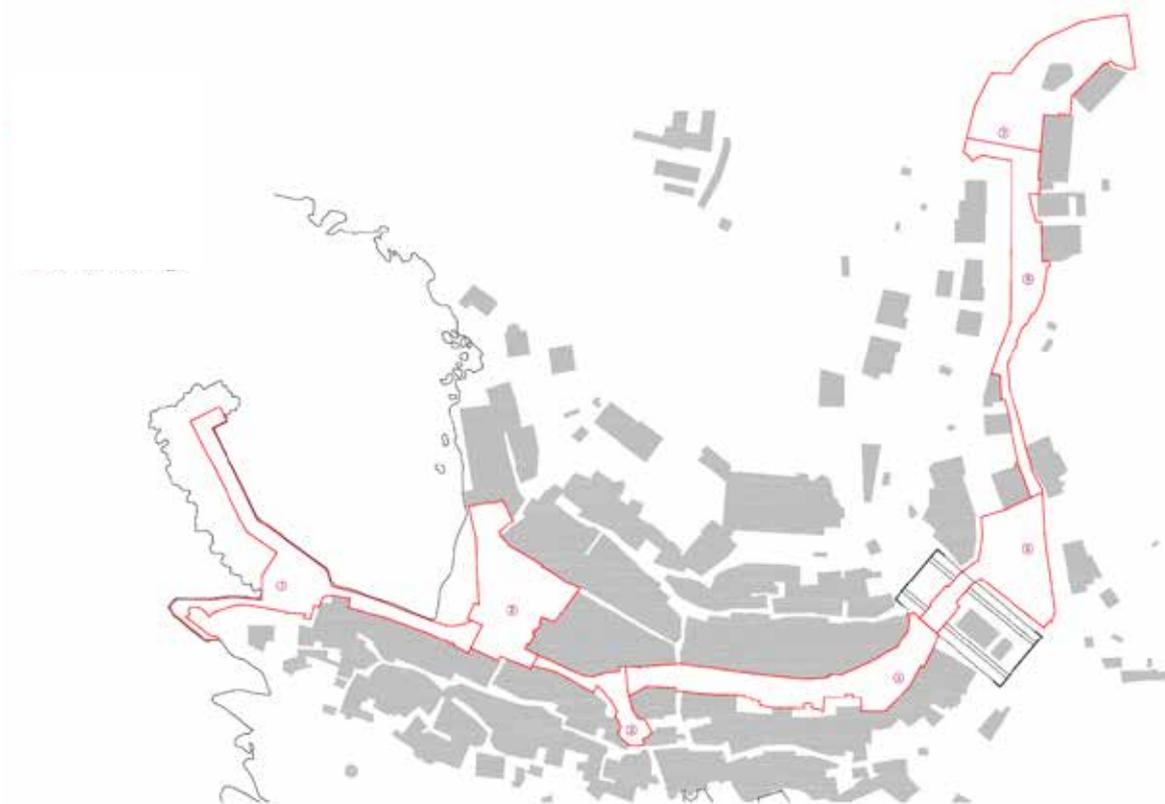
Figura 35. Area d'intervento

- La scala dell'intervento fisico (relativa alla scala dell'alluvione) è relativamente modesta ed è contenuta negli spazi pubblici di Vernazza, dal parcheggio a monte, fino alla darsena (Figura 35),
- Anche l'impatto visivo delle singole opere è contenuto, dato le dimensioni ridotte degli elementi fisici (illuminazione, arredo urbano, ecc.),
- L'intervisibilità di tutte le aree di intervento è calcolata tramite software GIS (Figura 36 e Figura 37).

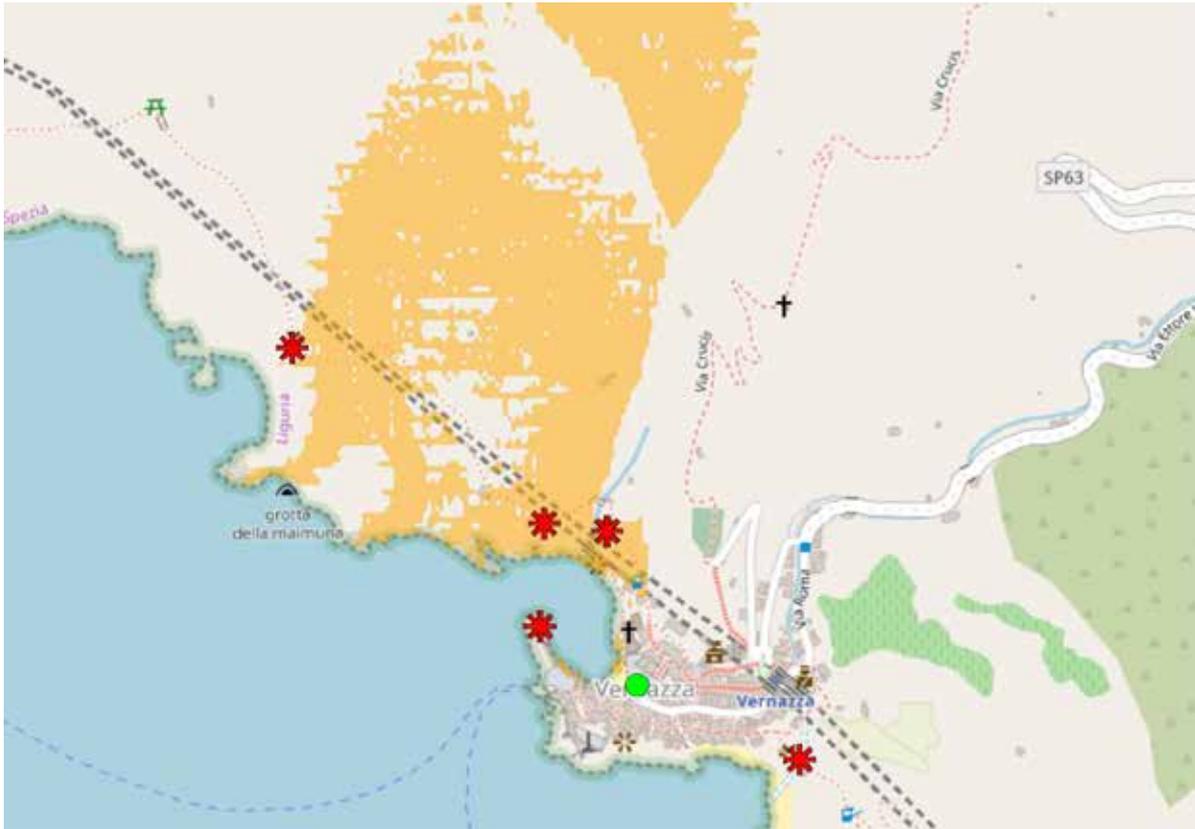
Figura 36. Aree da cui è visibile Piazza Marconi (indicata con il punto verde) e 5 punti privilegiati di intervistibilità (punti rossi)

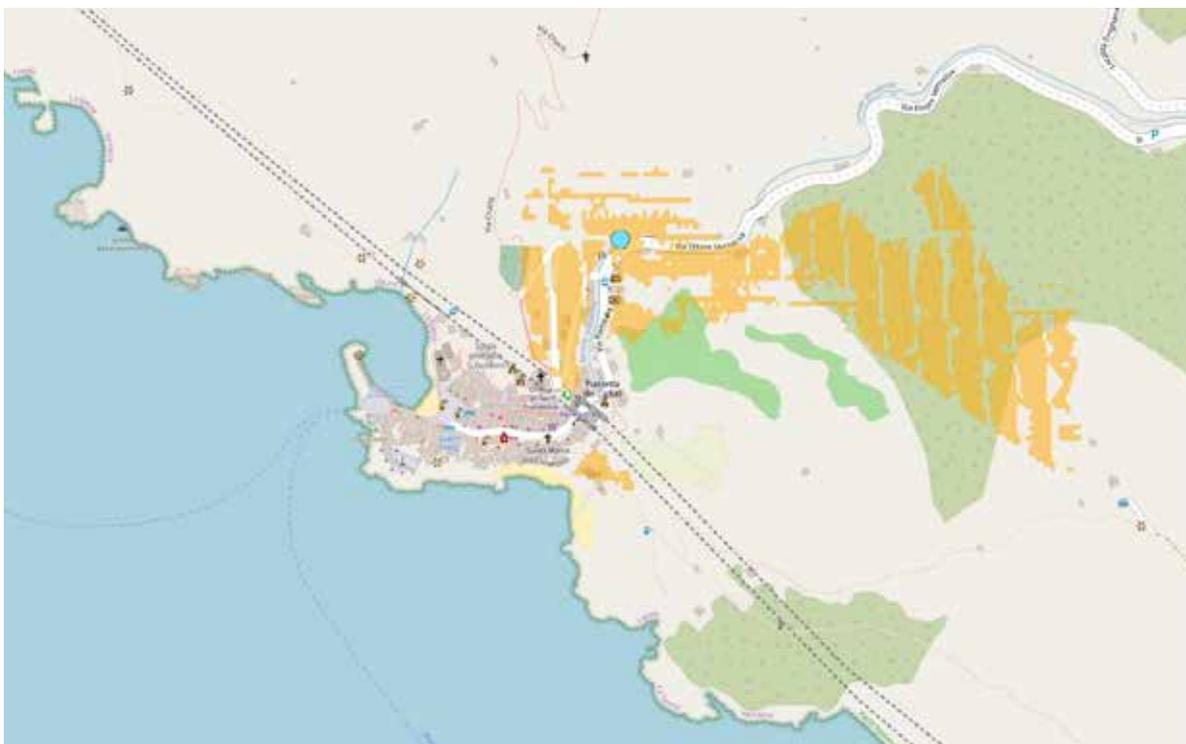
Figura 37. Area da cui è visibile il parcheggio (punto azzurro)

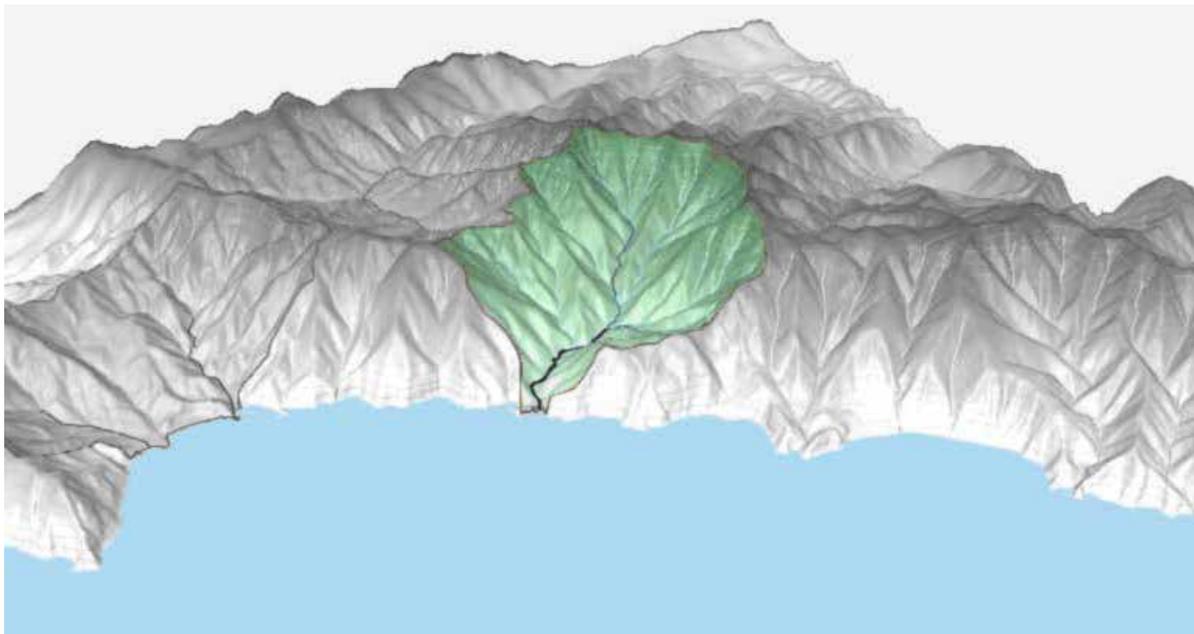
Figura 38. Bacino idrografico del Vernazzola

Al fine di determinare un'area di studio organica e coerente, è risultato ottimale scegliere il comune di Vernazza, in quanto contiene sia l'area di intervento, sia il bacino idrografico (Figura 15), sia le aree d'interesse visivo.
