# Heritage Impact Assessment sulla riqualificazione degli spazi pubblici di Vernazza

Allegato 2

LINKS Foundation - Leading Innovation & Knowledge for Society, Torino

Marzo 2020

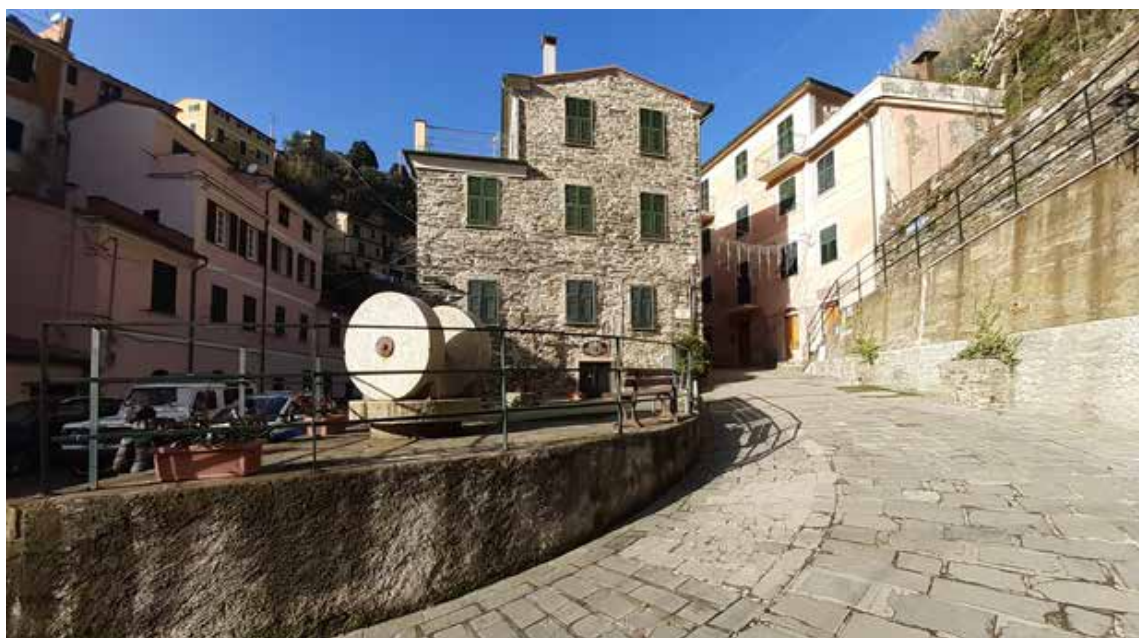
Figura 7. Utilizzo della pietra arenaria di Carniglia per le pavimentazioni

La pietra proposta per la nuova pavimentazione è arenaria estratta da Carniglia nel comune di Bedonia, nell'alta Val di Taro. La pietra di Carniglia viene estratta in varie cave situate tra l'Appennino emiliano e quello ligure, non lontano da Vernazza. Questa pietra ha un colore scuro che ben si integra con i pavimenti storici lasciati a Vernazza, in particolare con il perimetro di Piazza Marconi.

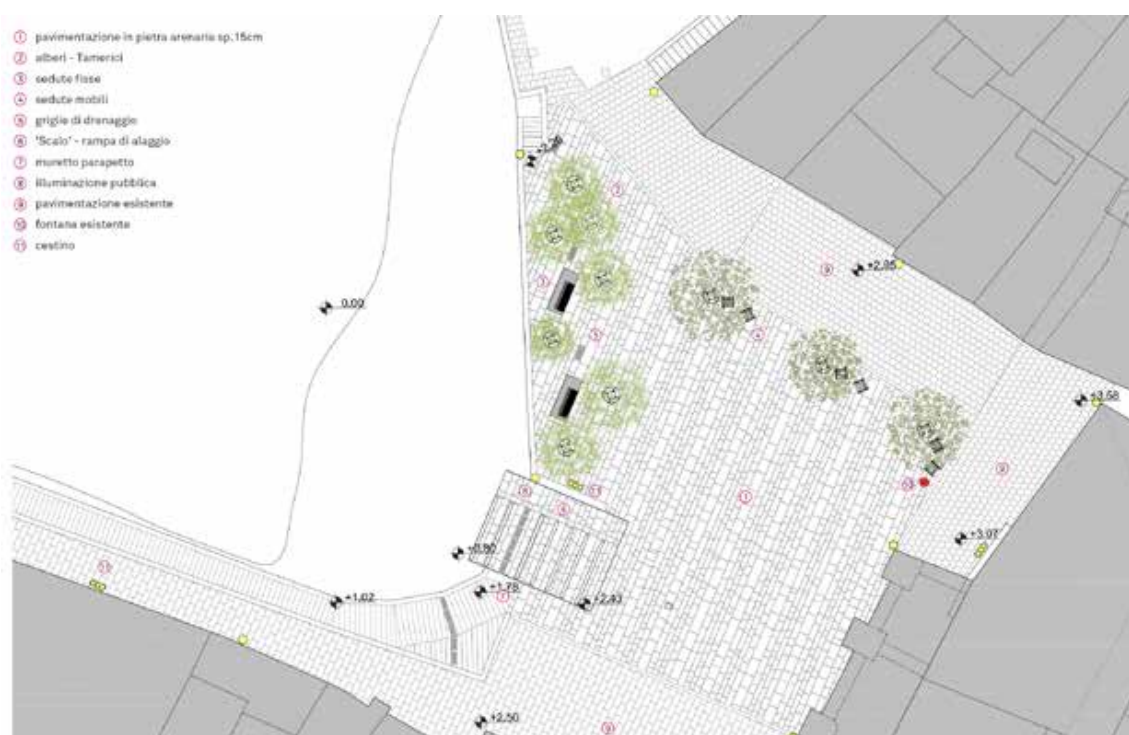
Figura 14. Il progetto di Piazza Marconi

- la realizzazione di una nuova pavimentazione nella parte centrale con conci di pietra arenaria di spessore di circa 15 cm posati su massetto armato o stabilizzato con giunti a vista di spessore di circa 1,5cm. Le griglie di drenaggio ed i tombini delle reti dei sottoservizi integrate con l'orditura della pavimentazione e realizzati con finitura dello stesso materiale. Il progetto ha previsto anche la ripavimentazione dello 'Scalo' utilizzato per portare le barche a secco nei mesi invernali.
- la sostituzione dei Lecci con alberi di Tamerici con implacato di circa 2,5m ed un diametro di circa 4m. Le nuove piante hanno alla base una griglia circolare in ghisa.
- Le sedute previste di 2 tipi fisse e amovibili. Le prime lungo il fronte mare in pietra arenaria massiccia con doghe in teak, mentre sul lato nord alcune sedute realizzate con struttura in acciaio e doghe in teak.

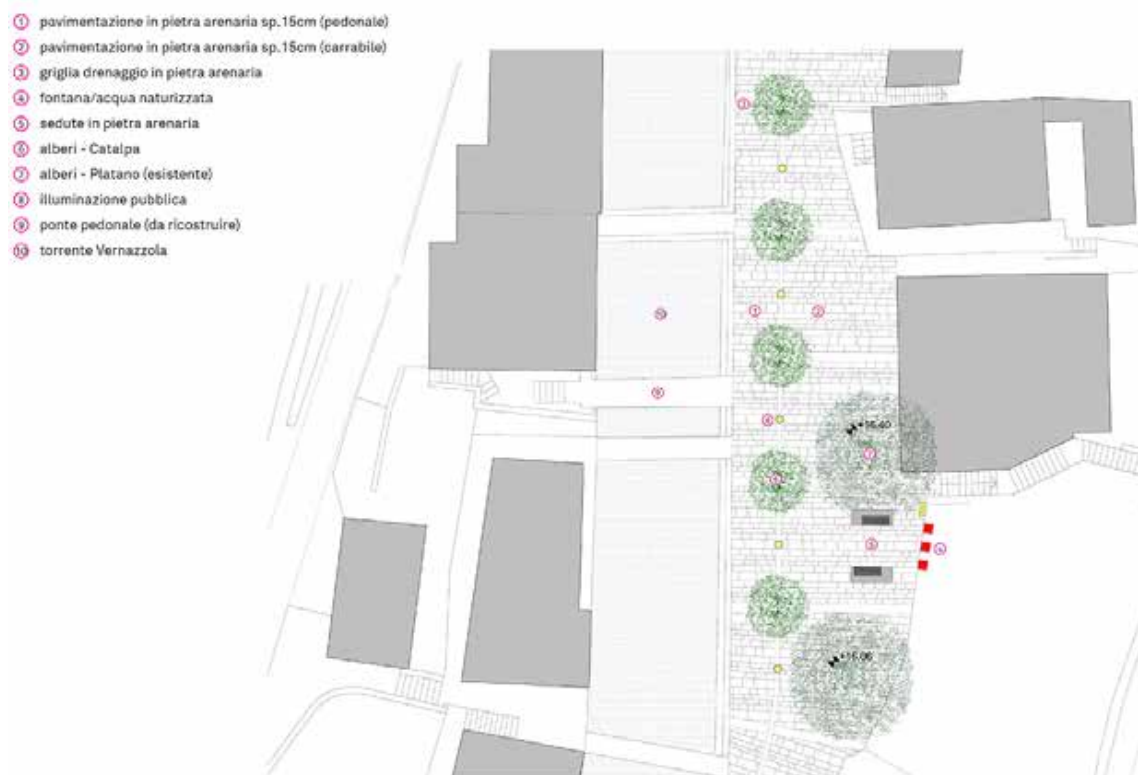
Figura 17. Progetto della piazza di Fontanavecchia

- la realizzazione della nuova pavimentazione realizzata con conci di pietra arenaria di spessore di circa 15 cm posati su massetto armato o stabilizzato con giunti a vista di spessore di circa 1,5 cm. Il disegno della pavimentazione è costituito da ricorsi di diverse dimensioni, perpendicolari all'asse strada che degradano da monte verso il mare e si adattano alla forma irregolare degli spazi. Le griglie di drenaggio ed i tombini delle reti dei sottoservizi dovranno integrarsi con l'orditura della pavimentazione ed essere realizzati con finitura dello stesso materiale;

- l'installazione di sedute realizzate con blocchi in pietra arenaria massiccia e doghe in teak, allineate con il disegno e la tessitura dei conci della pavimentazione;

- l'installazione di una fontana pubblica che eroghi acqua naturizzata per gli abitanti e per i turisti. La fontana è incassata nel muro di contenimento sul lato Est e centrale rispetto a due sedute.

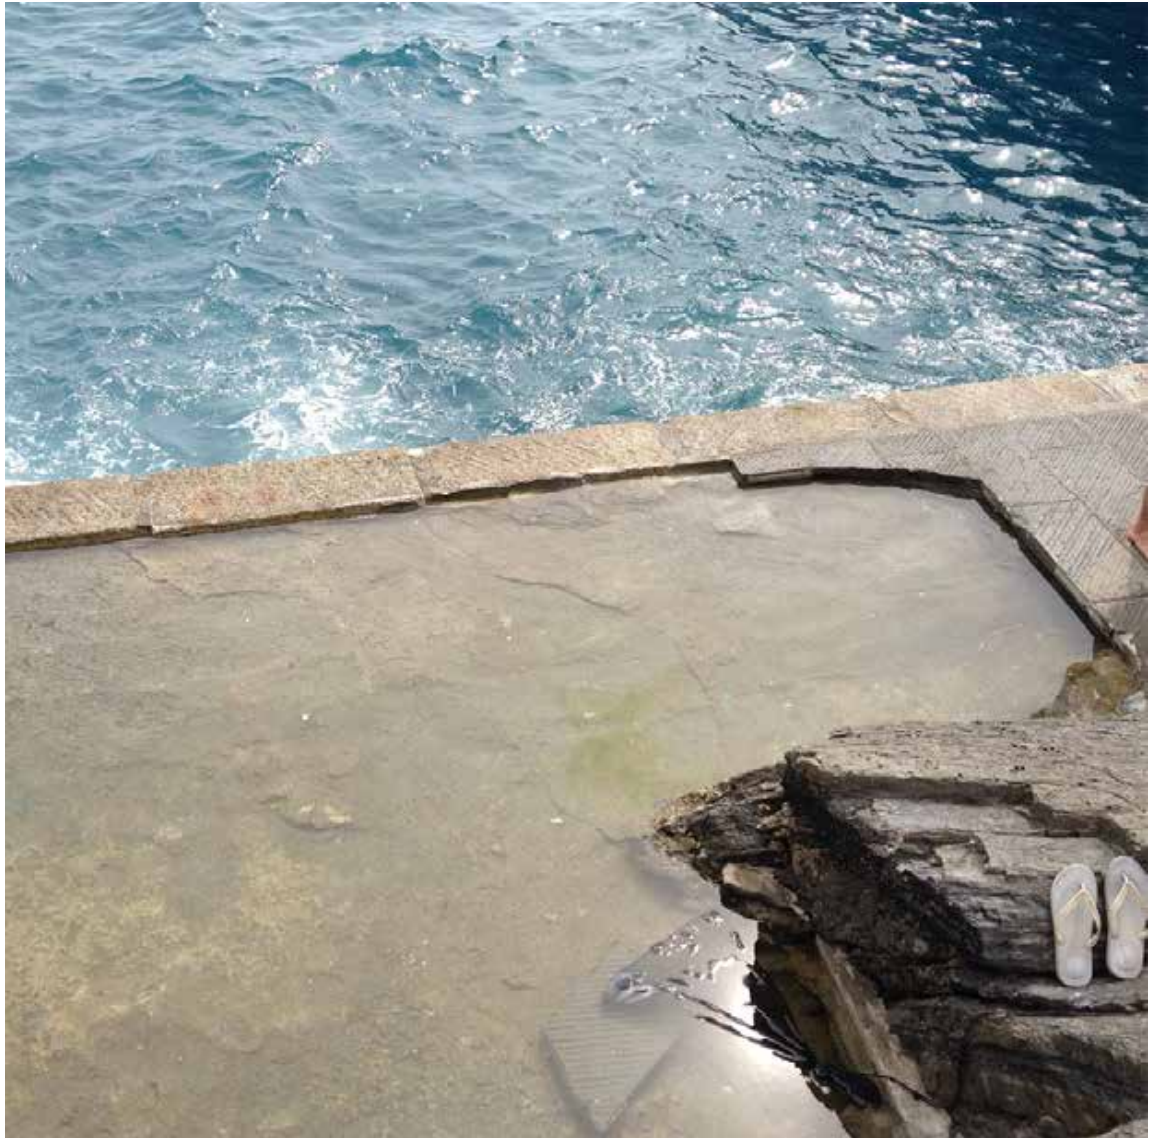
*Figura 18. La pavimentazione di Ventegà dopo l'alluvione*

- il restauro della pavimentazione in pietra arenaria che in molti punti è stata scalzata dalle mareggiate e sostituite temporaneamente con getti in calcestruzzo. Dall'analisi visiva eseguita sul posto è risultato evidente che la pietra utilizzata precedentemente era di spessore troppo ridotto e non sufficientemente resistente alle intemperie. Si propone di restaurare la pavimentazione con pietre di spessore maggiore seguendo l'orditura delle parti pavimentate rimaste intatte.
- il basamento delle bandiere poste lungo la piazzetta Ventegà è realizzato in legno e si propone di realizzare un basamento in conci pietra di spessore di 15-20 cm che resista meglio alle intemperie e si inserisca meglio nel paesaggio.

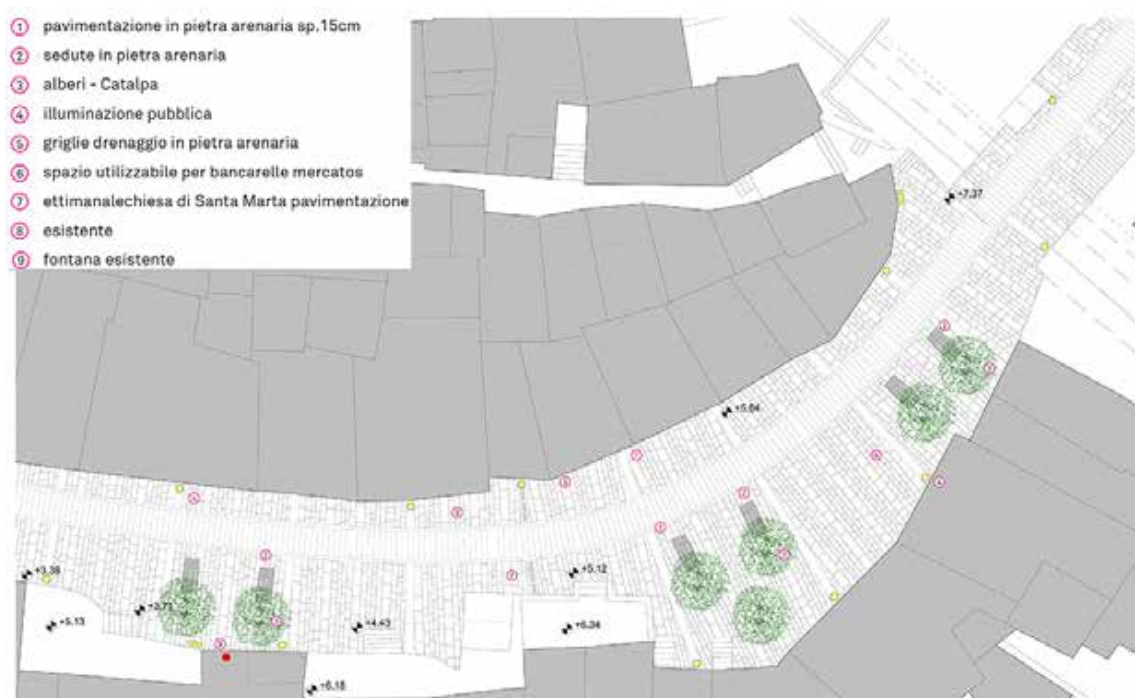
Figura 21. Il progetto su Via Roma

- la realizzazione della nuova pavimentazione su ambo i lati della spina centrale realizzata con conci di pietra arenaria di spessore di circa 15 cm posati su massetto armato o stabilizzato con giunti a vista di spessore di circa 1,5cm. Il disegno della pavimentazione è costituito da ricorsi di diverse dimensioni, perpendicolari alla spina centrale che degradano da monte verso il mare e si adattano alla forma irregolare degli spazi. Le griglie di drenaggio ed i tombini delle reti dei sottoservizi dovranno integrarsi con l'orditura della pavimentazione ed essere realizzati con finitura dello stesso materiale;

- l'inserimento sul lato sud di alcuni gruppi di alberi di *Catalpa Bignonioides*. La specie è stata scelta per le sue caratteristiche di resistenza alle condizioni ambientali e per le dimensioni adeguate agli spazi. La *Catalpa* inoltre è un albero sfogliante che quindi in inverno lascia passare la luce e consente una visione completa degli edifici, mentre in estate crea zone d'ombra. L'allineamento del filare dipenderà dalla posizione effettiva dei sottoservizi.

- le sedute sono realizzate con blocchi in pietra arenaria massiccia. Le sedute sono allineate con il disegno dei conci della pavimentazione e con gli alberi.

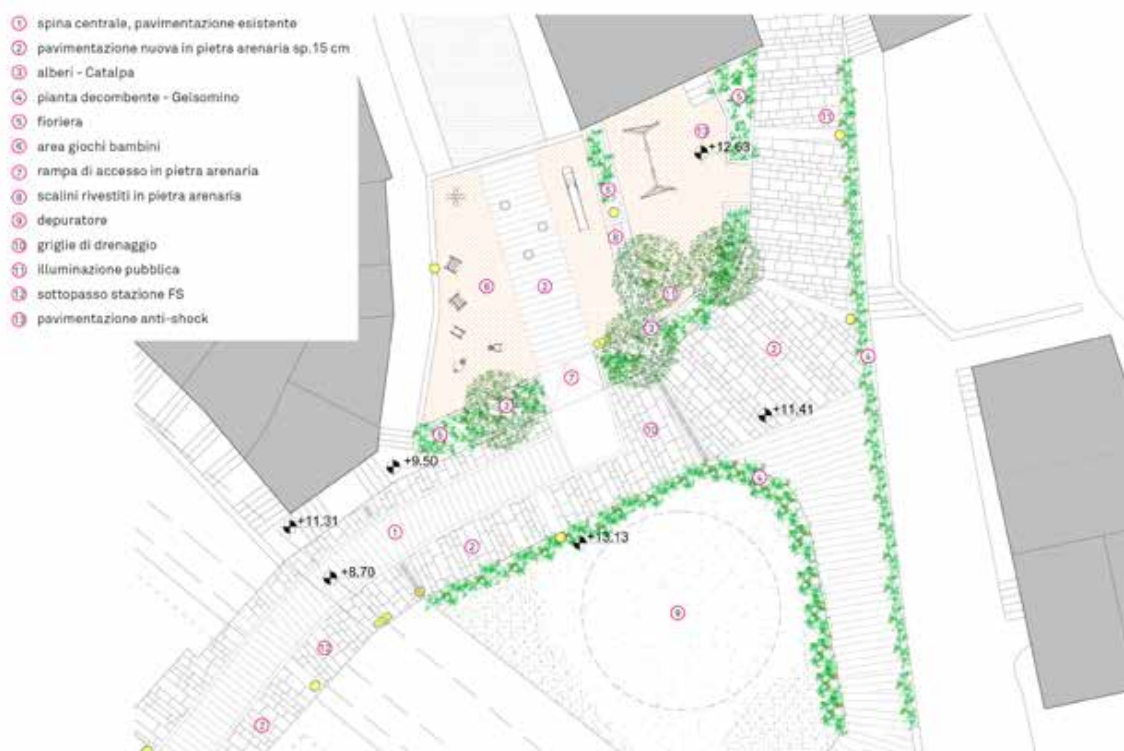
Figura 24. Progetto per Piazza Caduti della Libertà

- il rifacimento della pavimentazione mantenendo la spina centrale esistente. La pavimentazione è realizzata con conci di pietra arenaria di spessore di circa 15 cm posati su massetto armato o stabilizzato con giunti a vista di spessore di circa 1,5 cm. Il disegno della pavimentazione è costituito da ricorsi di diverse dimensioni, perpendicolari alla spina centrale che degradano da monte verso il mare. Le griglie di drenaggio ed i tombini delle reti dei sottoservizi dovranno integrarsi con l'orditura della pavimentazione ed essere realizzati con finitura dello stesso materiale;

- la realizzazione di un sistema continuo di fioriere in cui piantare erbe aromatiche ed arbusti tipici del luogo;

- un sistema di mitigazione visiva dei muri in calcestruzzo a faccia vista che delimitano l'area della stazione di Polizia e il lato Est con piante di gelsomino decombente che dall'alto scendono verso la strada.

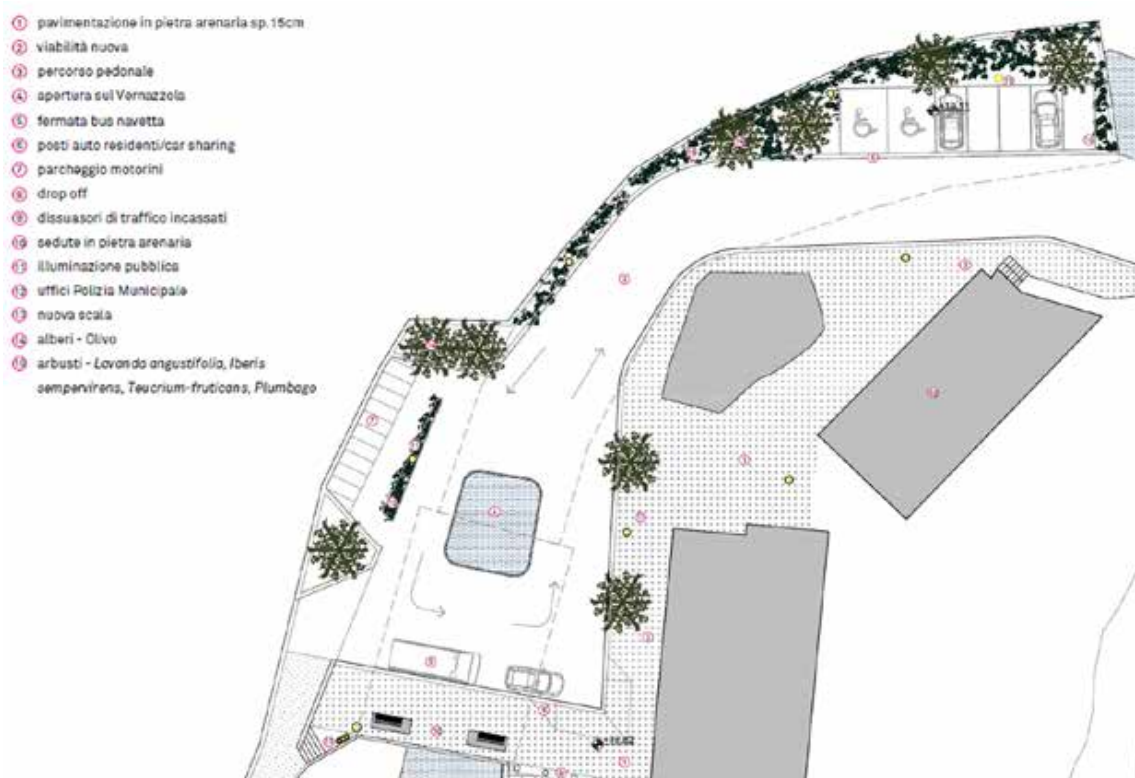
Figura 26. Progetto di risistemazione del parcheggio

- l'installazione di dissuasori di traffico incassati per limitare l'accesso dei veicoli all'area pedonale;
- l'inserimento di nuove piante costituite da olivi e da arbusti tipici della zona che si raccordano al sistema ecologico dei terrazzamenti attorno all'area; Le piante di olivo sono disposte in modo da formare un pergolato ombreggiato al di sopra delle aree di sosta e del principale percorso pedonale;

- l'installazione di sedute realizzate con blocchi in pietra arenaria massiccia con doghe in teak, allineate con il disegno e la tessitura dei conci della pavimentazione;

- la realizzazione del nuovo sistema di illuminazione pubblica costituito da corpi illuminanti montati su palo. Il tipo di corpi illuminanti e la posizione verranno specificati in una seconda fase dopo attenti studi illuminotecnici.

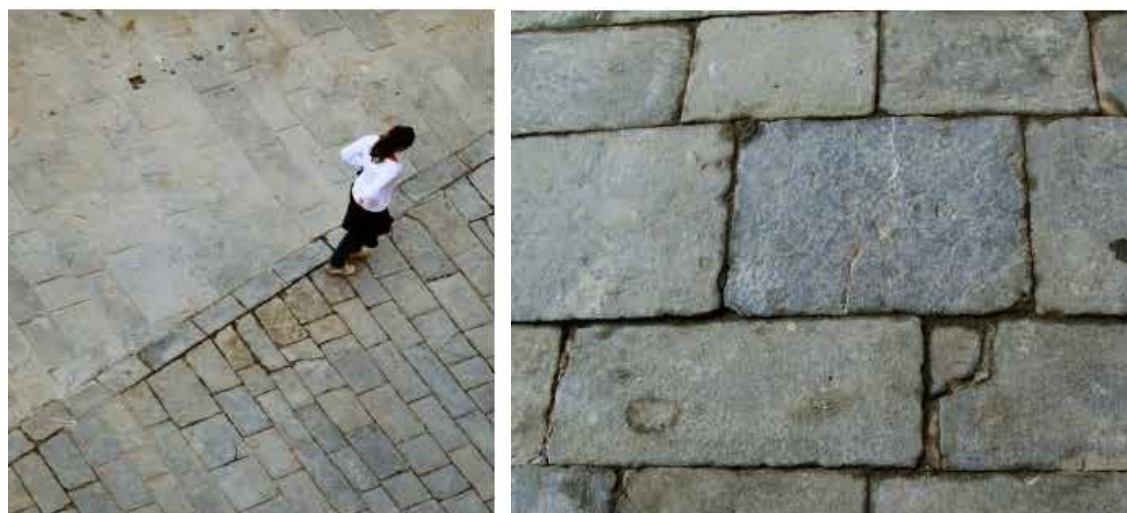
*Figura 27. Stato delle pavimentazioni prima dell'intervento*

Oltre a ciò, il progetto ha offerto l'opportunità di sostituire parti di pavimentazione precedentemente danneggiate o di scarsa qualità. Ad esempio, la pavimentazione di Piazza Marconi rifatta negli anni '90 era, prima dell'alluvione, in condizioni di degrado e non correttamente integrata con il paesaggio di Vernazza.

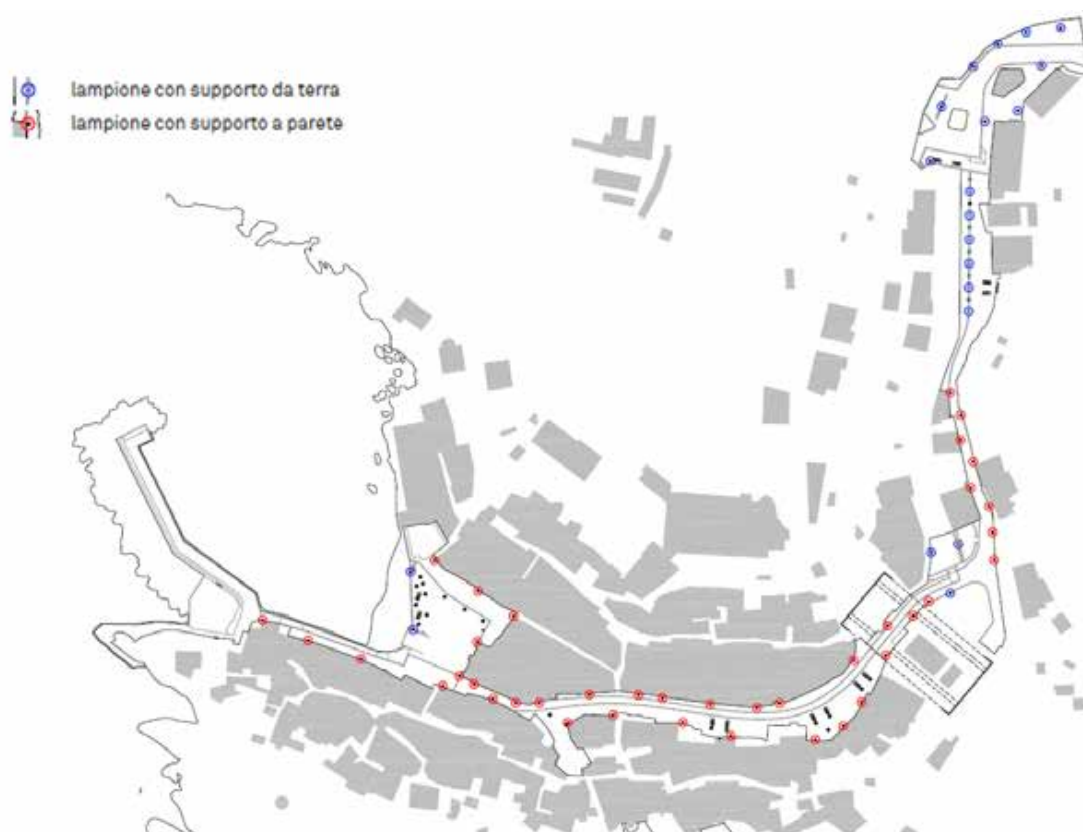
Figura 31. Schema di progetto per l'illuminazione pubblica

È stato proposto di inserire apparecchi di illuminazione di semplice design, con riflettore integrato che limita l'inquinamento luminoso verso l'alto e fonte luminosa a LED. La tecnologia LED consente un notevole risparmio energetico, una lunga durata della lampada e quindi bassi costi di manutenzione.

La qualità della luce esalta i colori prevalentemente caldi delle facciate e conferisce un buon livello di illuminazione agli spazi pubblici.

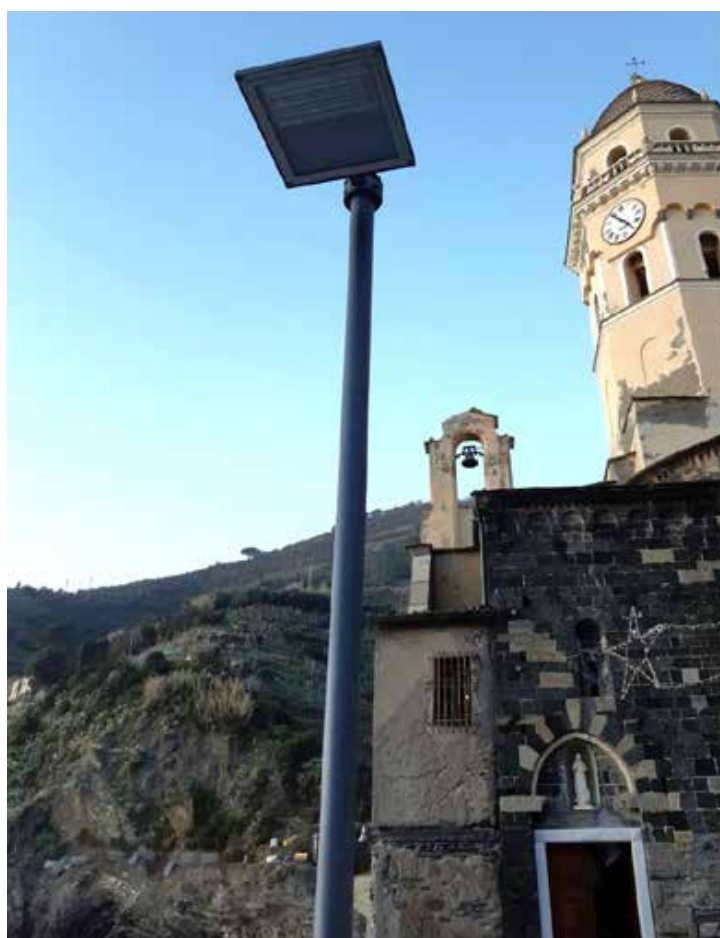
*Figura 32. Illuminazione in Piazza Marconi dopo il restauro*

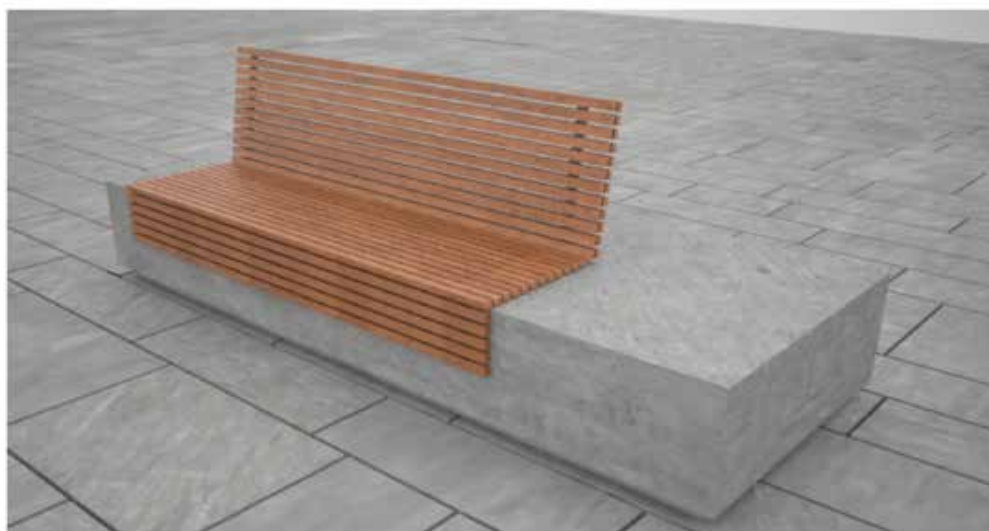
Figura 33. Render di progetto delle sedute fisse realizzate con blocchi massicci di pietra arenaria dello stesso tipo di quella utilizzata per le pavimentazioni e doghe in teak.

Il sistema di arredo urbano è costituito da elementi semplici ed estremamente resistenti, realizzati con materiali di qualità e compatibili con il paesaggio della città. Un primo sistema integrato con la pavimentazione è costituito da sedute fisse realizzate con massicci blocchi di arenaria dello stesso tipo di quelli utilizzati per la pavimentazione e doghe in teak. Altri elementi di arredo urbano sono costituiti da panchine con struttura in acciaio e doghe di teak.

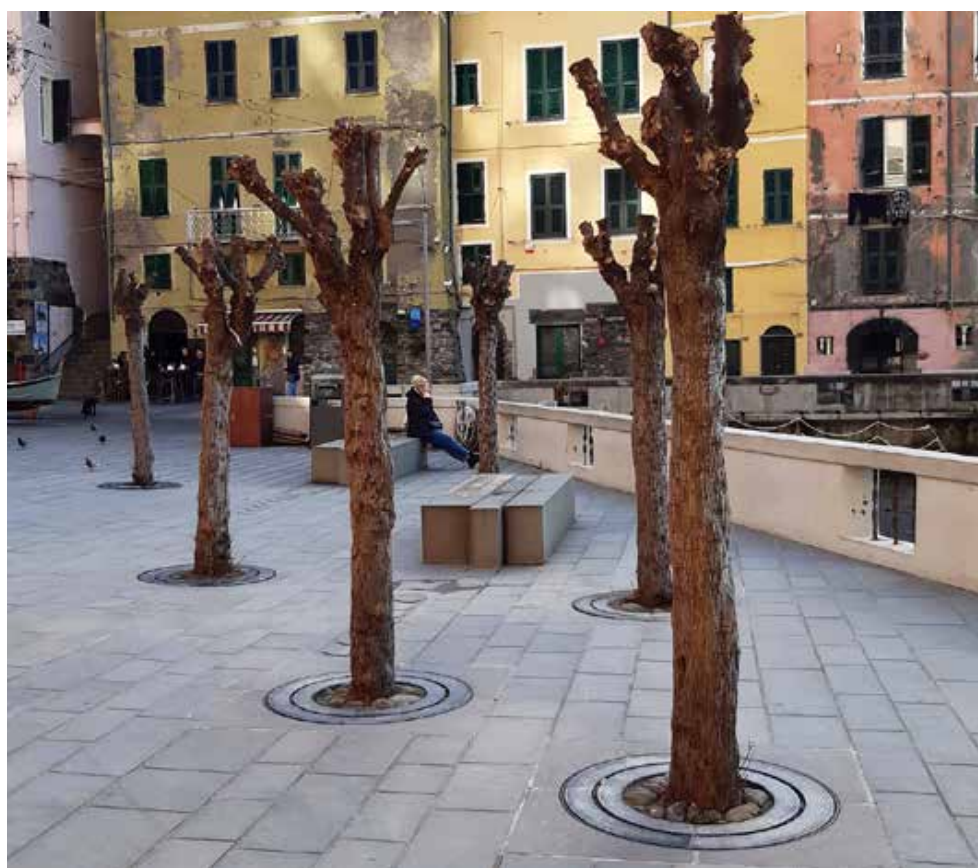
Figura 34. Alberi e arredo urbano in Piazza Marconi dopo il restauro

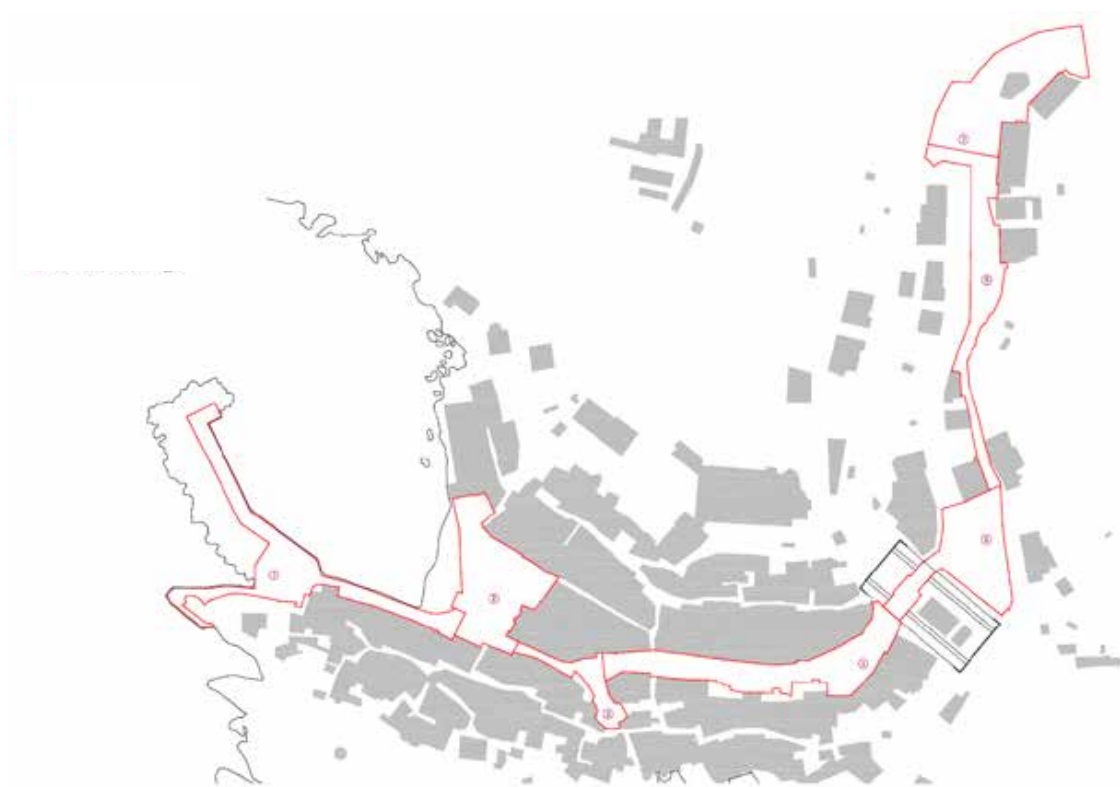
Figura 35. Area d'intervento

- La scala dell'intervento fisico (relativa alla scala dell'alluvione) è relativamente modesta ed è contenuta negli spazi pubblici di Vernazza, dal parcheggio a monte, fino alla darsena (Figura 35),
- Anche l'impatto visivo delle singole opere è contenuto, dato le dimensioni ridotte degli elementi fisici (illuminazione, arredo urbano, ecc.),
- L'intervisibilità di tutte le aree di intervento è calcolata tramite software GIS (Figura 36 e Figura 37).

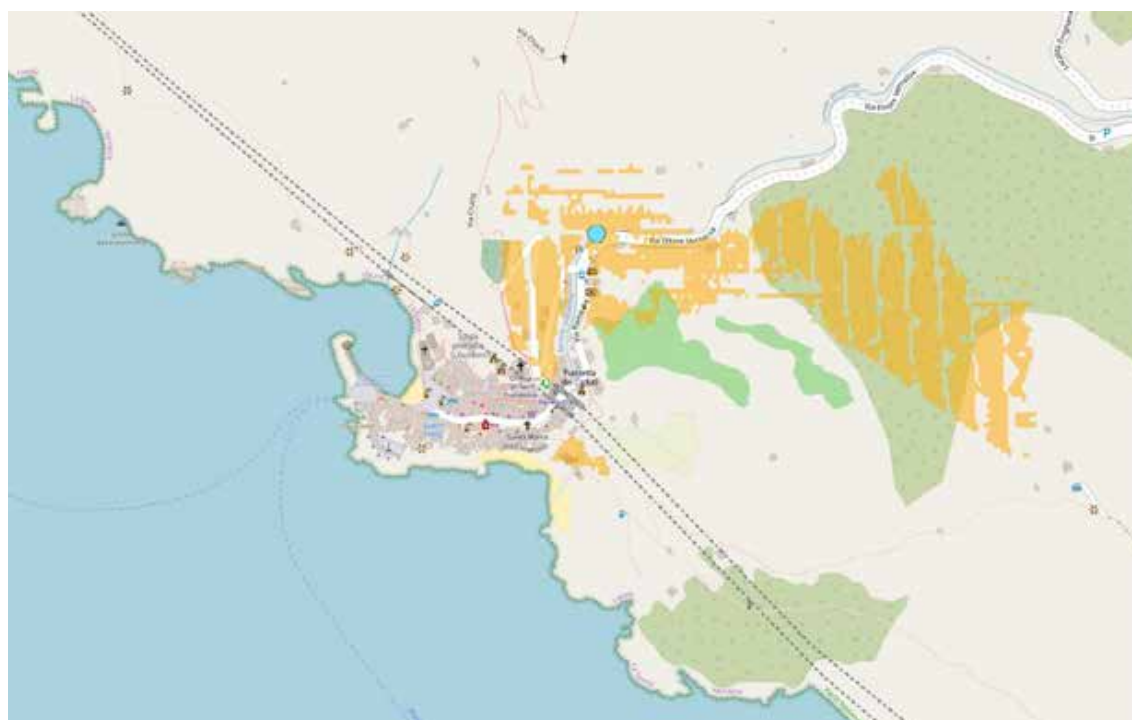
Figura 37. Area da cui è visibile il parcheggio (punto azzurro)
